Būves tehniskās apsekošanas atzinums

1. Būves nosaukums un atrašanās vieta: Tartaka ezera ūdens līmeņu regulēšanas būve Ilūkstes novada Pilskalnes pagasta zemes īpašumā „Pilskalnes Siguldiņa”.

1. Būves nosaukums un atrašanās vieta: Atpūtas bāzes "Dubezers" dīķa ūdens līmeņu regulēšanas būve Ilūkstes novada Pilskalnes pagasta zemes īpašumā „Atpūtas bāze Dubezers”.

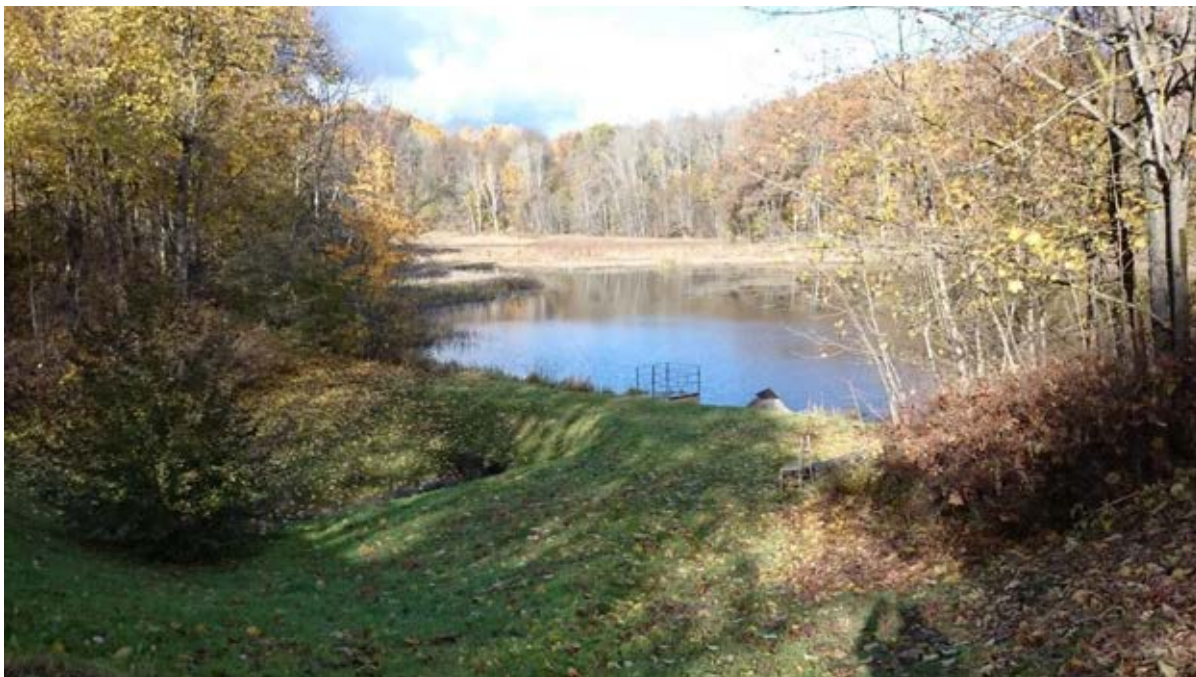
1.foto. Tartaka ezera un ūdens līmeņu regulēšanas būves kopskats, skats no kreisā krasta

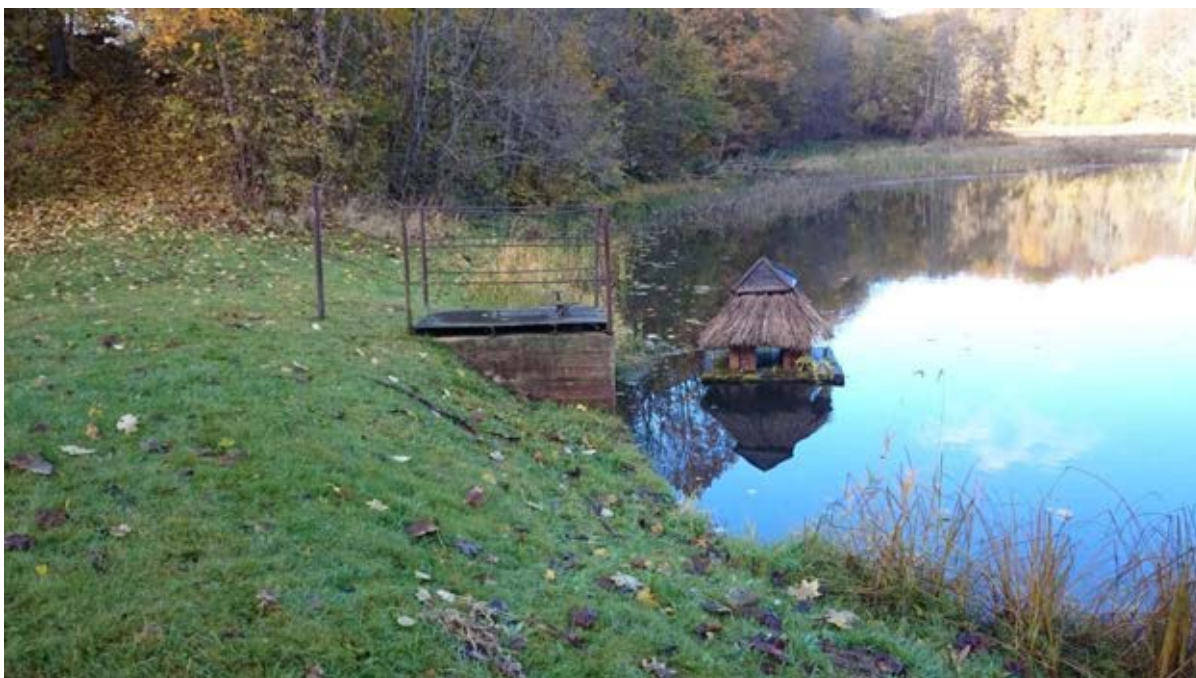
2.foto. Ūdens līmeņu regulēšanas būve un zemes aizsprosts, skats no kreisā krasta

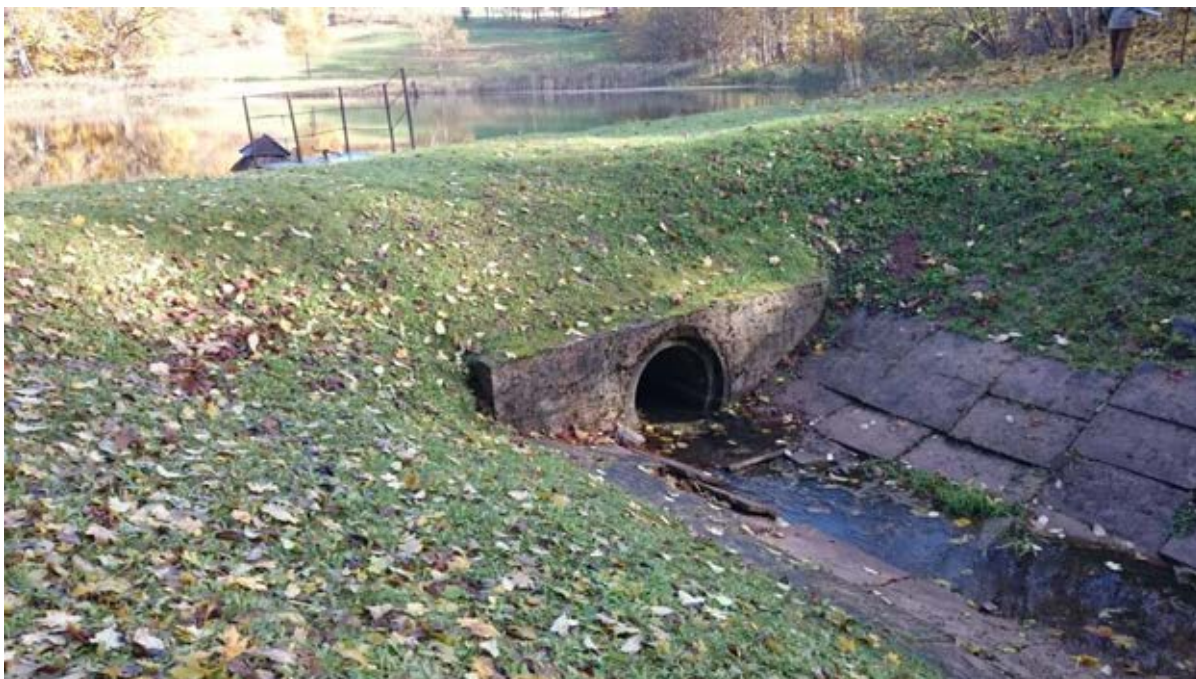
3.foto. Ūdens līmeņu regulēšanas būves izplūde, skats no lejasbjefa

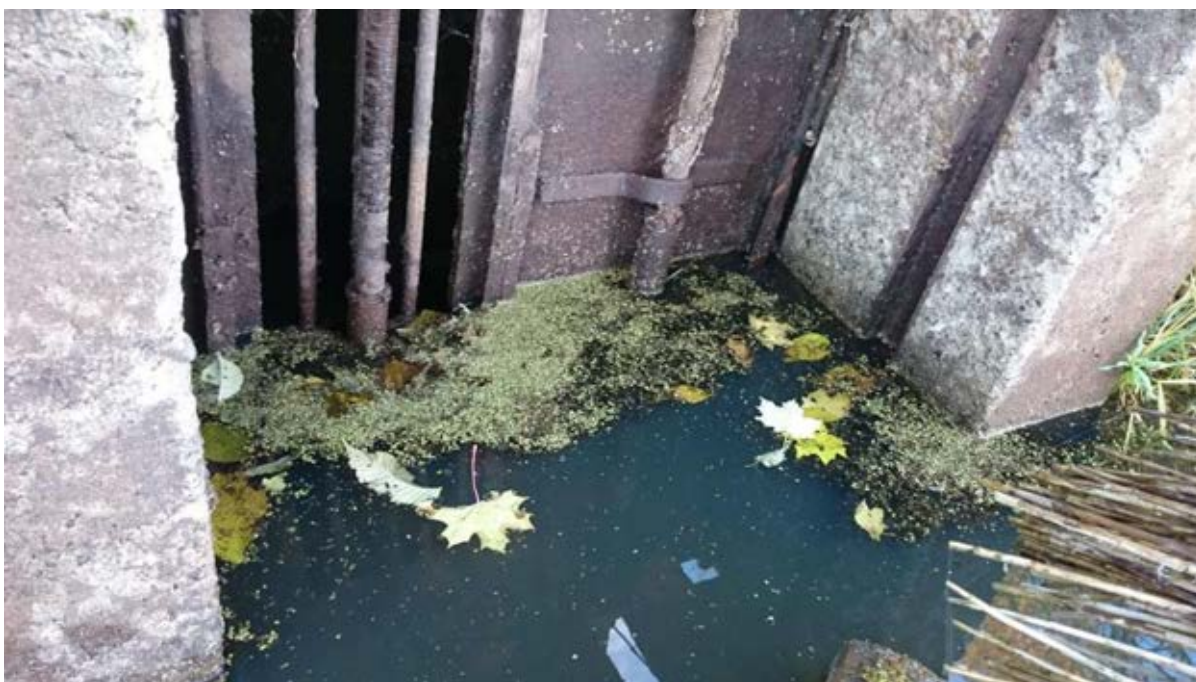
Mazūdens perioda un vidējo caurplūdumu novadīšana notiek automātiski, caur 0.3 m platu atveri regulatora priekšējā tērauda sienā (ar grūžu aizsargrestēm), kas atrodas ezera normālā uzstādinājuma līmeņa (NŪL=111.40 m LAS) augstumā.

4.foto. Mazūdens perioda un vidējā caurplūduma novadīšanas augšējā atvere, skats no augšbjefa

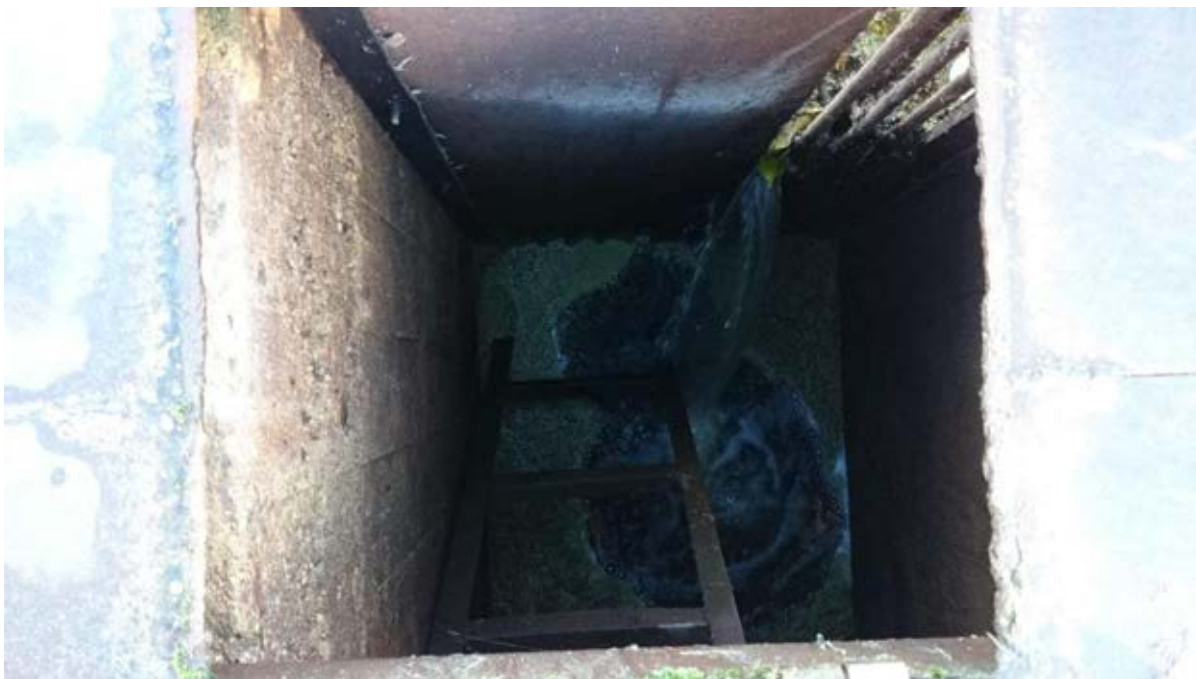
- 1) Caurtekas-regulatora ieplūdes daļā (no Tartaka ezera puses) ezera gultnē fiksēts būtisks piesērējums, kas rada slodzi uz zemlīmeņa aizvaru virsmu un apgrūtina vai, iespējams, pat pilnībā bloķē iespēju aizvarus operatīvi pacelt nepieciešamajā augstumā. Piesērējums traucē brīvu ūdens pieplūdi regulatora zemlīmeņa ailām, kā rezultātā tehniski nav iespējams optimizēt ezera dziļāko slāņu ūdens apmaiņas režīmu, regulāri, dažādās sezonās, veicot ūdens novadīšanu ne tikai par augšējo ūdens izlaidi bet arī pa apakšējo (zemlīmeņa) ūdens izlaidi.
- 2) Zemlīmeņa aizvaru pacelšanas mehānisms un sānu "gropes" ir sarūsējuši, kas rada papildus slodzi aizvaru izcelšanai, kā arī apgrūtina optimālu aizvaru noblīvēšanu.

5.foto. Regulēšanas būves dzelzsbetona torņa iekšpuse, skats no augšas

- 1) Tartaka ezera gultnes pārtīrīšana caurtekas-regulatora tuvumā, lai nodrošinātu netraucētu aizvaru pacelšanas iespēju, kā arī brīvu ūdens pieplūdi regulatoram.;
- 2) Aizvaru pacelšanas mehānisma un "gropju" metāla konstrukciju nomaiņa.

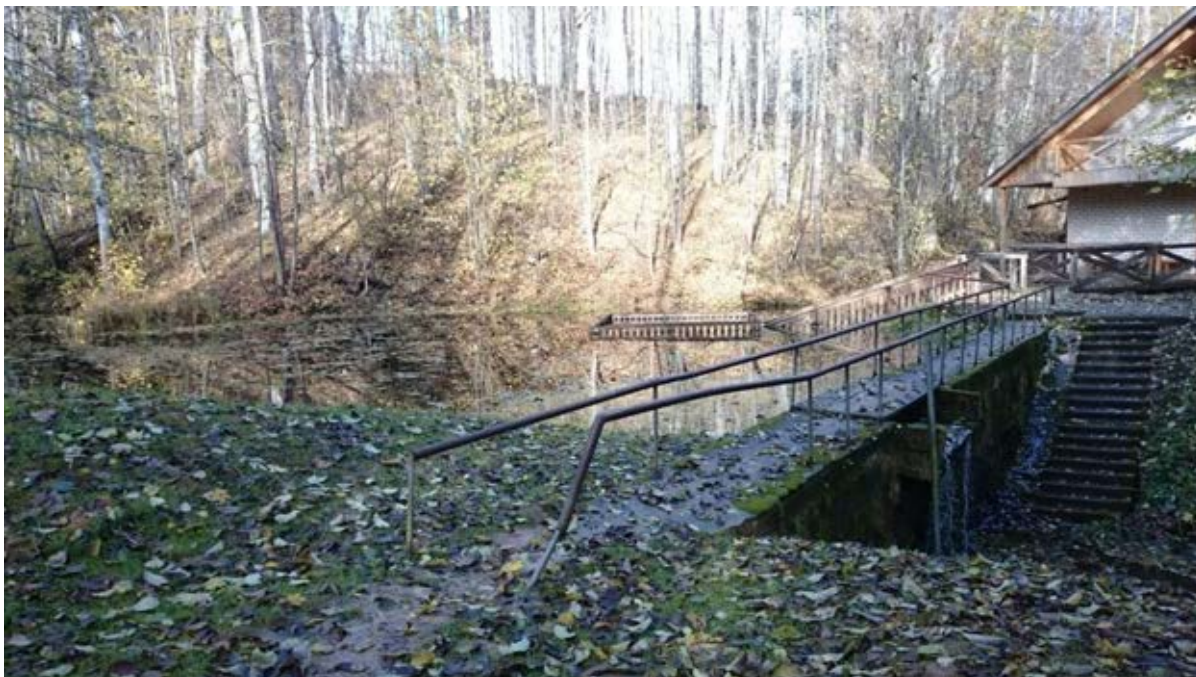
1.foto. Dīķa un ūdens līmeņu regulēšanas būves kopskats, skats no labā krasta

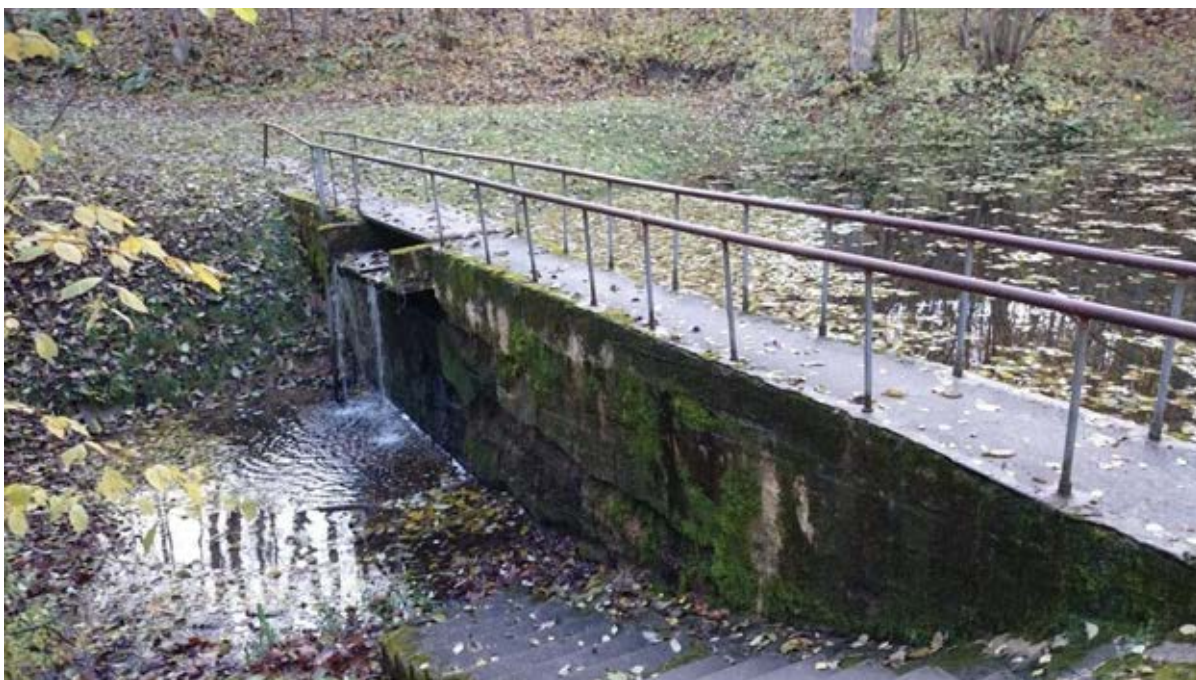
2.foto. Betona aizsprosts, skats no kreisā krasta

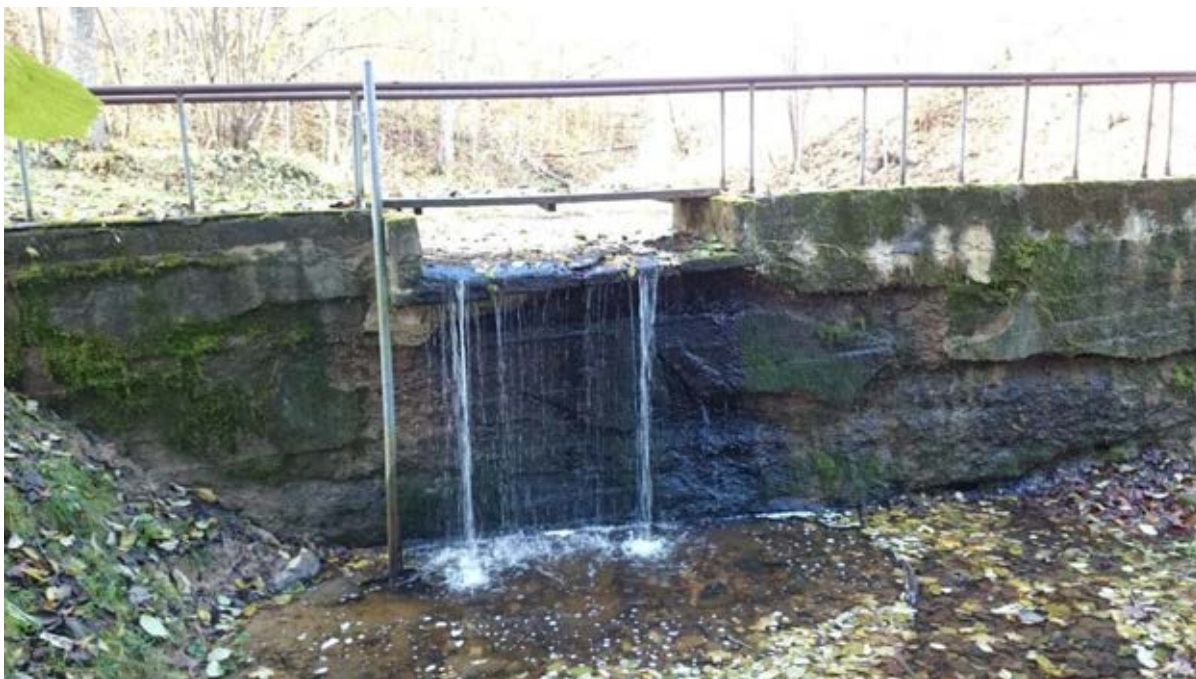
- 1) Monolītā betona aizsprosta sienas lejasbjefa pusē ir konstatēti betona izdrupumi (kavernas), līdz 0.15 m dziļas, vairāku kvadrātmetru platībā, ko izraisījusi atmosfēras iedarbība un,

iespējams, hidrotehniskai būvniecībai neatbilstoša betona izmantošana. Vizuāli redzama vismaz viena vieta, kur ūdens brīvi filtrējas caur šo sienu. Sienas augšbjefa pusē ir izveidots grunts piebērumš, kas samazina ūdens filtrāciju caur aizsprostu un pasargā betona sienas virsmu pret bojājumiem. Piebēruma dēļ augšbjefa pusē ūdens dziļums sienas tuvumā ir tikai 0.2 – 0.5 m. Ūdens uzstādīnājuma un grunts piebēruma dēļ betona sienas augšbjefa puses detaļa apsekošana nav iespējama, taču arī šajā pusē ir vairāki virsmas bojājumi.

- 2) Caurplūdumu novadīšanas teknes betons ir izdrupis, ūdens sūcas gan zem, gan caur teknes grīdu.
- 3) Gultnes nostiprinājumi būves pēcjoslā ir deformējušies, bet krastu nostiprinājumi gandrīz nemaz nav saglabājušies. Ņemot vērā būves specifisko ūdens pārvadīšanas konstrukciju, kad pārtekošais ūdens veido vairāk kā 2 m augstu ūdenskritumu, šo nostiprinājumu tehniskajam stāvoklim ir būtiski svarīga nozīme visas būves stabilitātes nodrošināšanā, jo ūdenim izskalojot betona sienas pamatni pastāv tās būtiskas sēšanās un pat apgāšanās risks.

3.foto. Betona aizsprosta un teknes lejasbjefa sienas bojājumi, skats no lejasbjefa

- 1) Betona aizsprosta sienas abu pušu apbetonēšana ar dzelzsbetona aizsargkārtu;
- 2) Betona teknes pilnīga demontāža un jaunas izbūve no monolīta dzelzsbetona, sajūdzot to ar aizsprosta sienu apbetonējuma konstrukciju;
- 3) Veikt būves pēcjoslas gultnes un krastu nogāžu nostiprinājumu atjaunošanu ar akmeņu bruģi.
