Medumu parka pārbūve
Alejas iela 20, Medumi, Medumu pag., Daugavpils nov.
kadastra Nr. 4472 004 0252

BŪVPROJEKTS MINIMĀLĀ SASTĀVĀ

Fotofiksācija

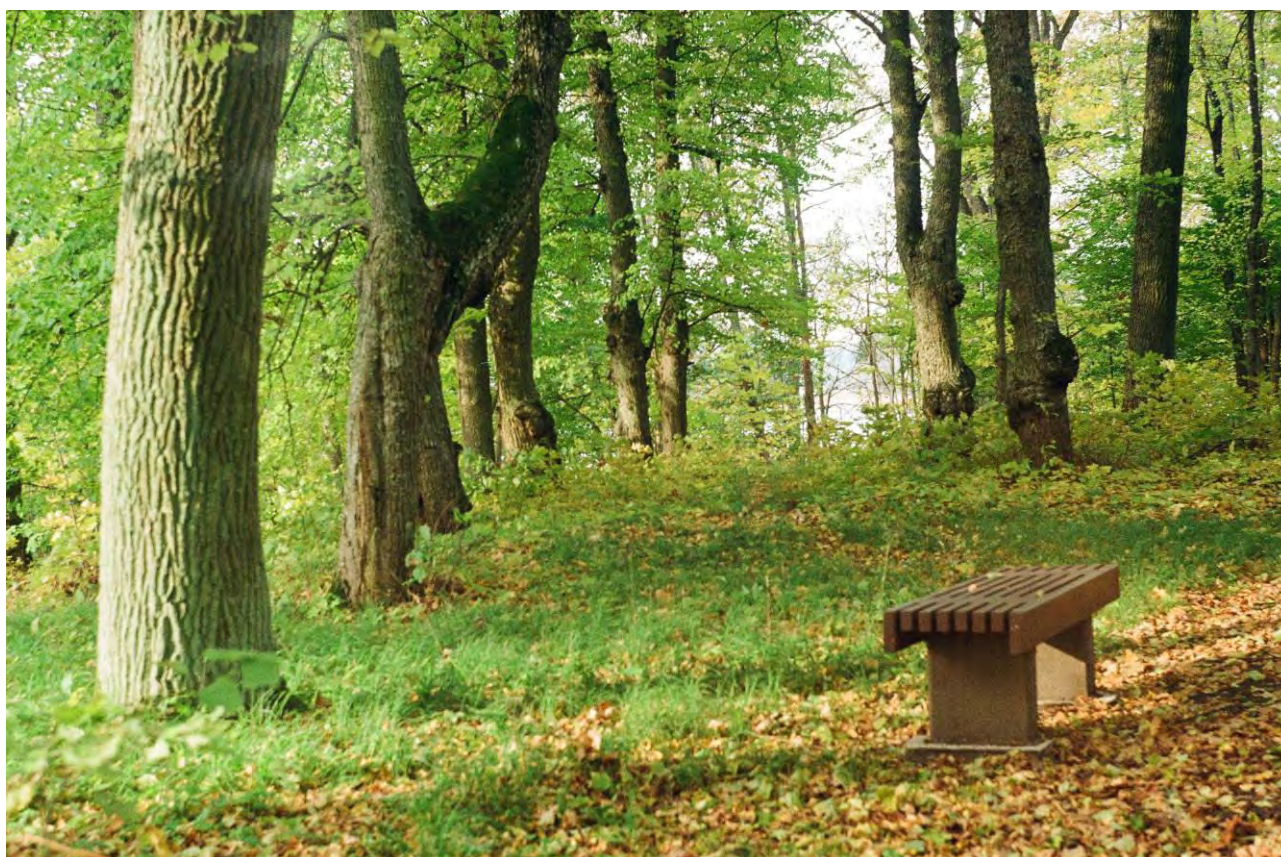
1. un 2. attēls. Celiņu trases ap kādreizējo muižas kungu mājas vietu vēl parāda visvecāko liepu rindu fragmenti. Skati uz ezeru ir aizauguši ar koku pašsēju un tikai ar grūtībām nojaušami.

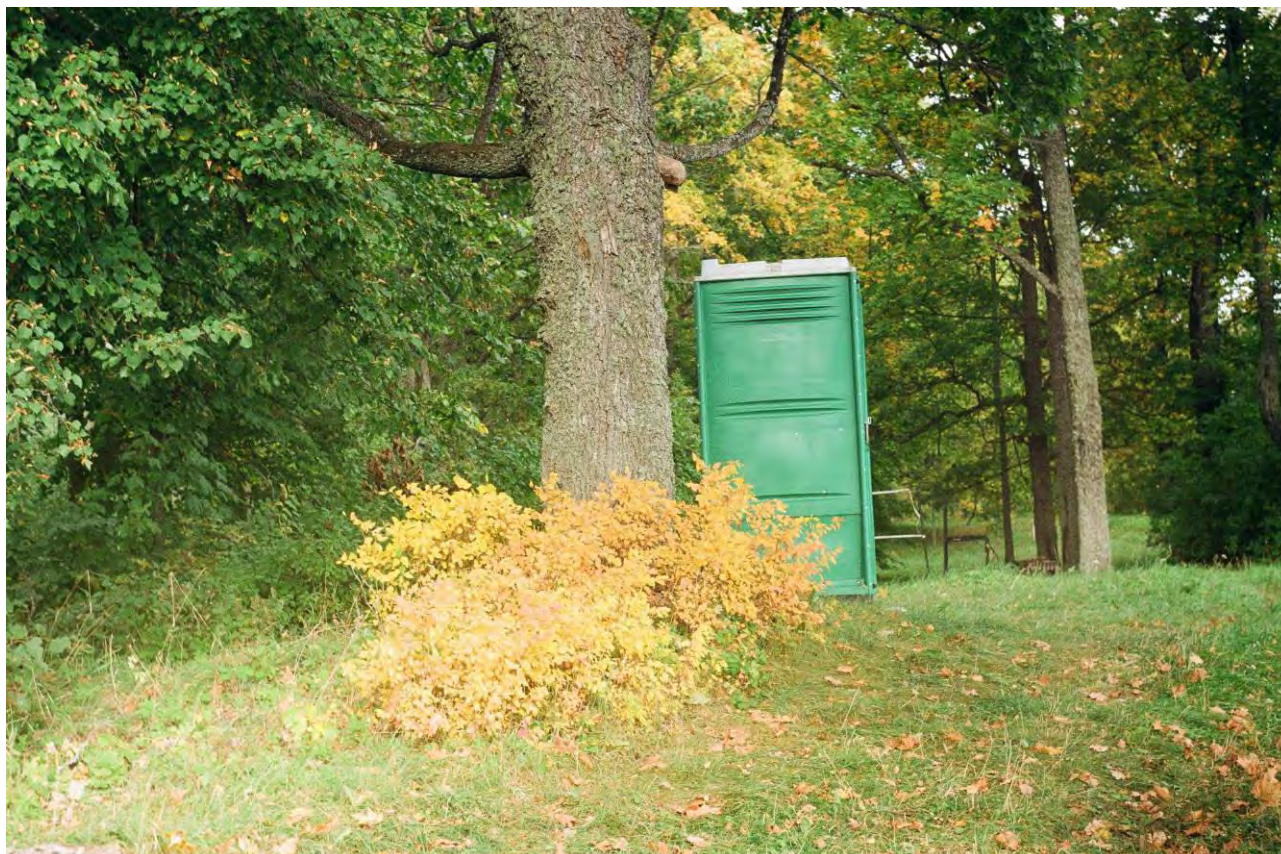
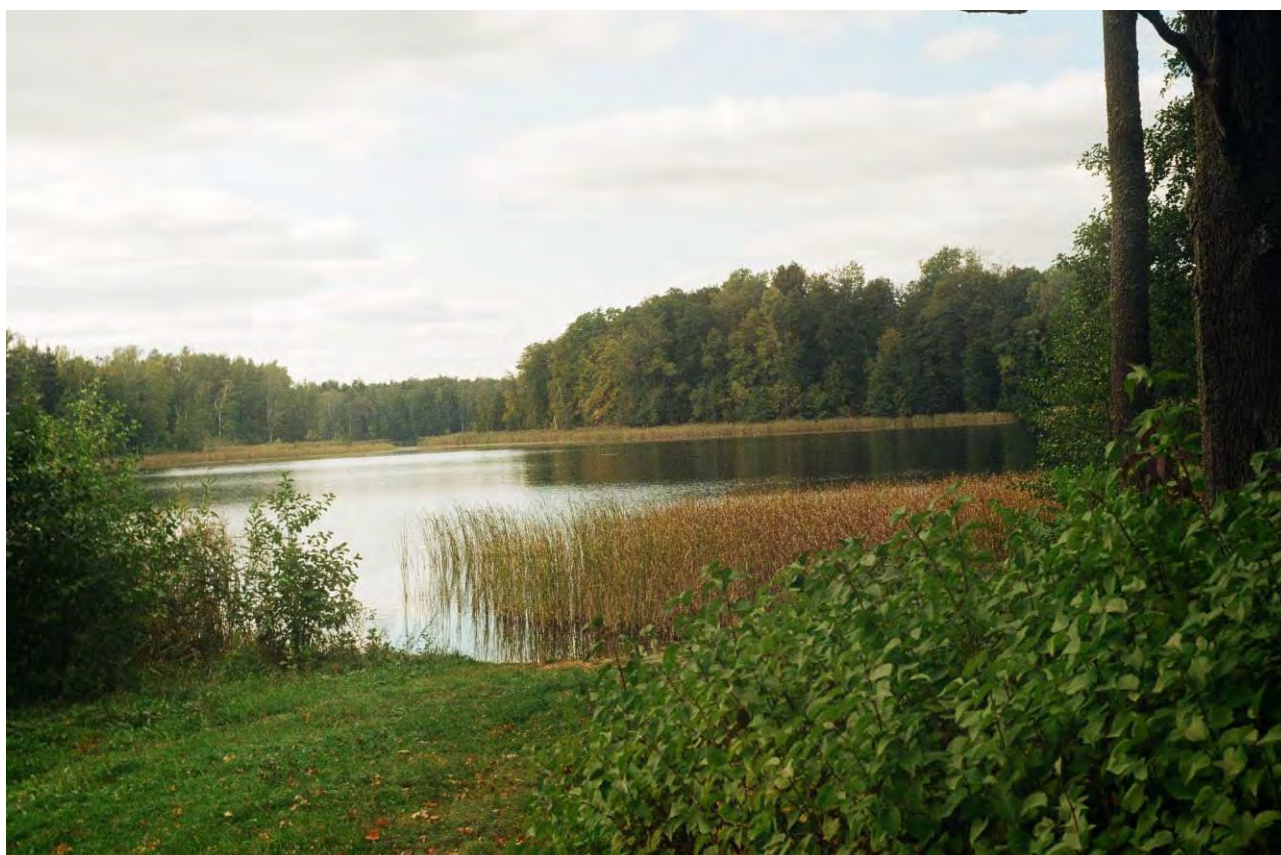
3. un 4. attēls. Peldētavas vieta Medumu ezerā un pārvietojamā tualete, kas bija nolikta vienā no vislabākajiem skatu punktiem. Tagad šajā vietā paredzēta lapene.

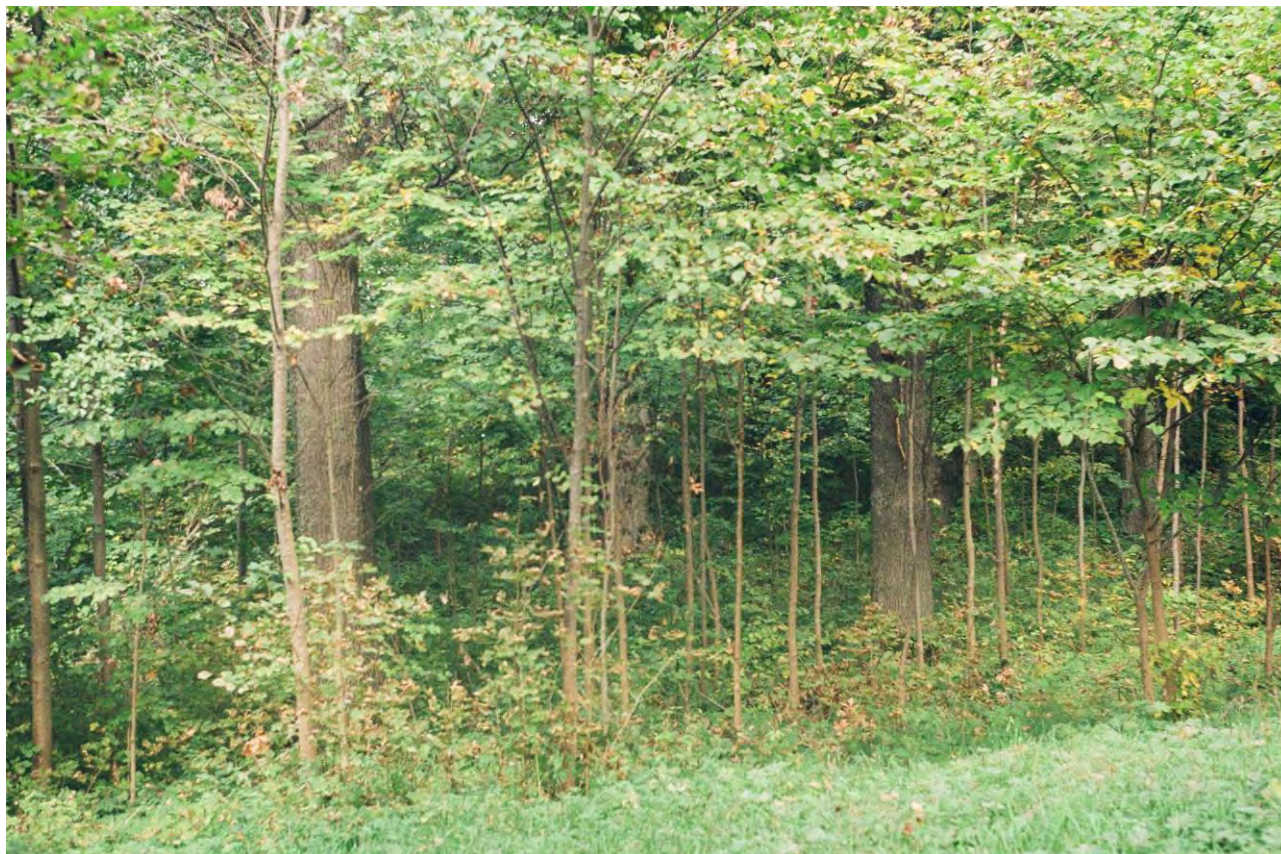
5. attēls. Visur parkā ap lielajiem kokiem saaugusi blīva koku pašsīdēja, kas lauču malās nomāc arī īstos krūmus.
Skats no betona bruģa celiņa

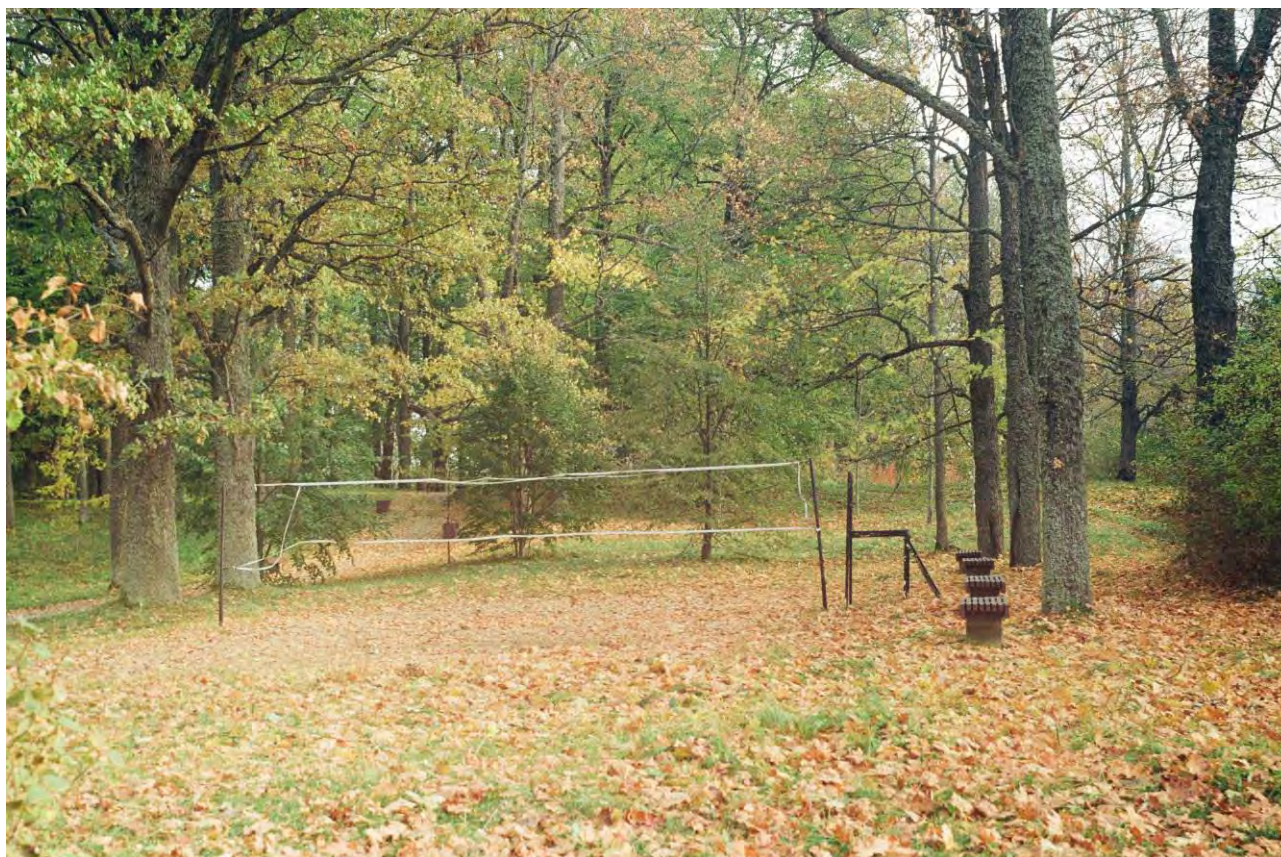
6. attēls. Volejbola laukums

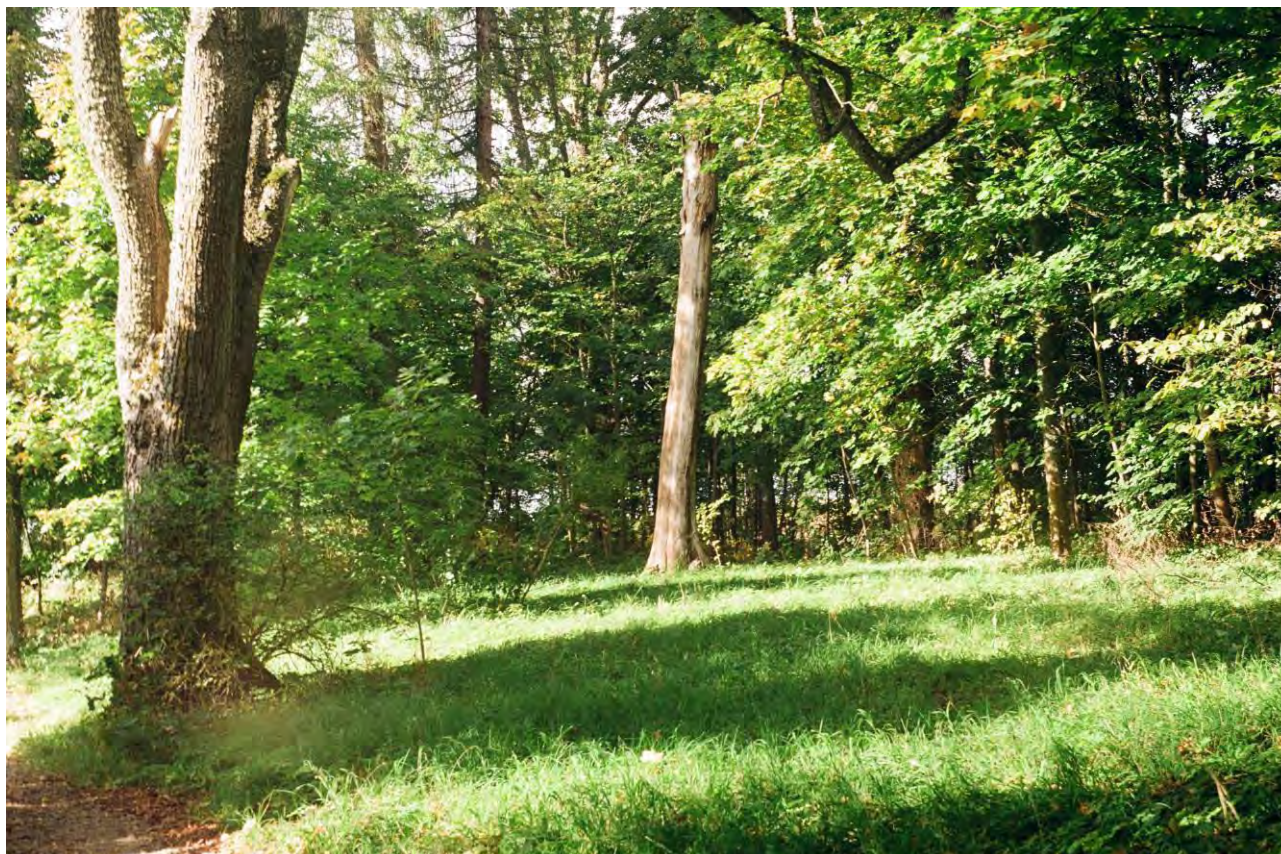
7. un 8. attēls. Parka ceļš no kungu nama vietas gar ezeru un laucīte pie šī ceļa. Nokaltušas gandrīz visas lielās gobas un vīksnas, ezera krastā daudz nokaltušas pašizsējas, bet ezers nav redzams.

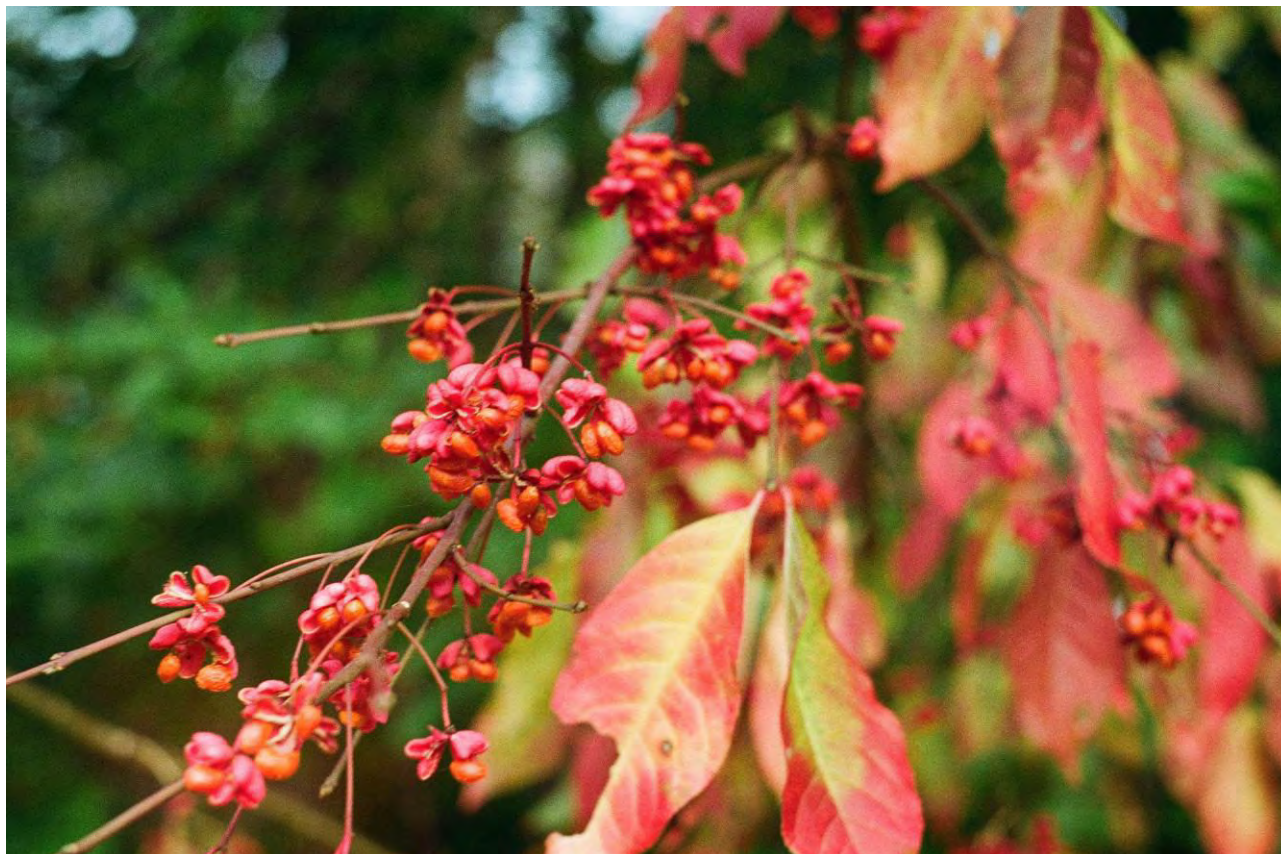
11. attēls. Visā parkā izklaidus aug gan Eiropas, gan kārpainie segliņi, kas ir košs akcents vēlā rudenī un ziemas sākumā.

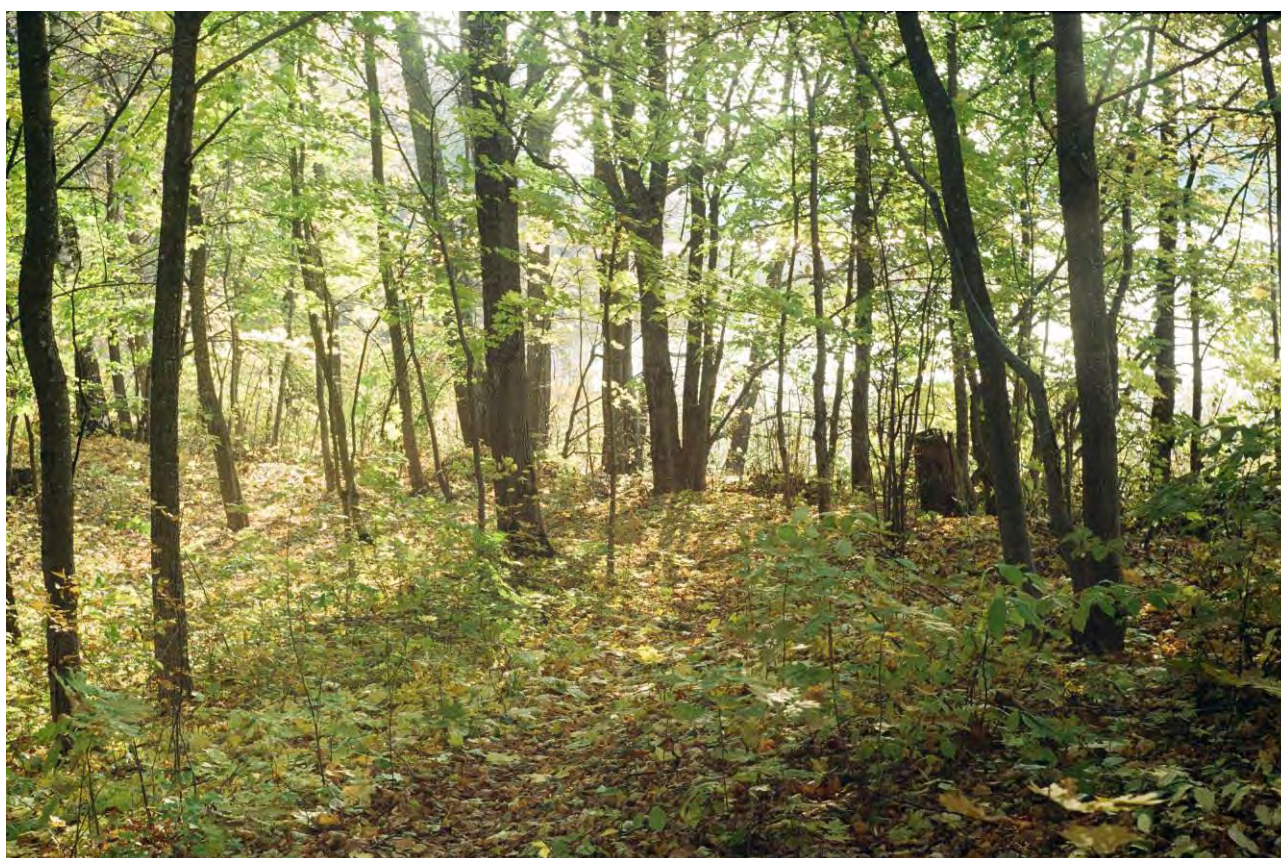
12. attēls. Parka ziemeļdaļā visa ezermala aizaugusi ar jau bojātu vai kalstošu koku pašizsēju.

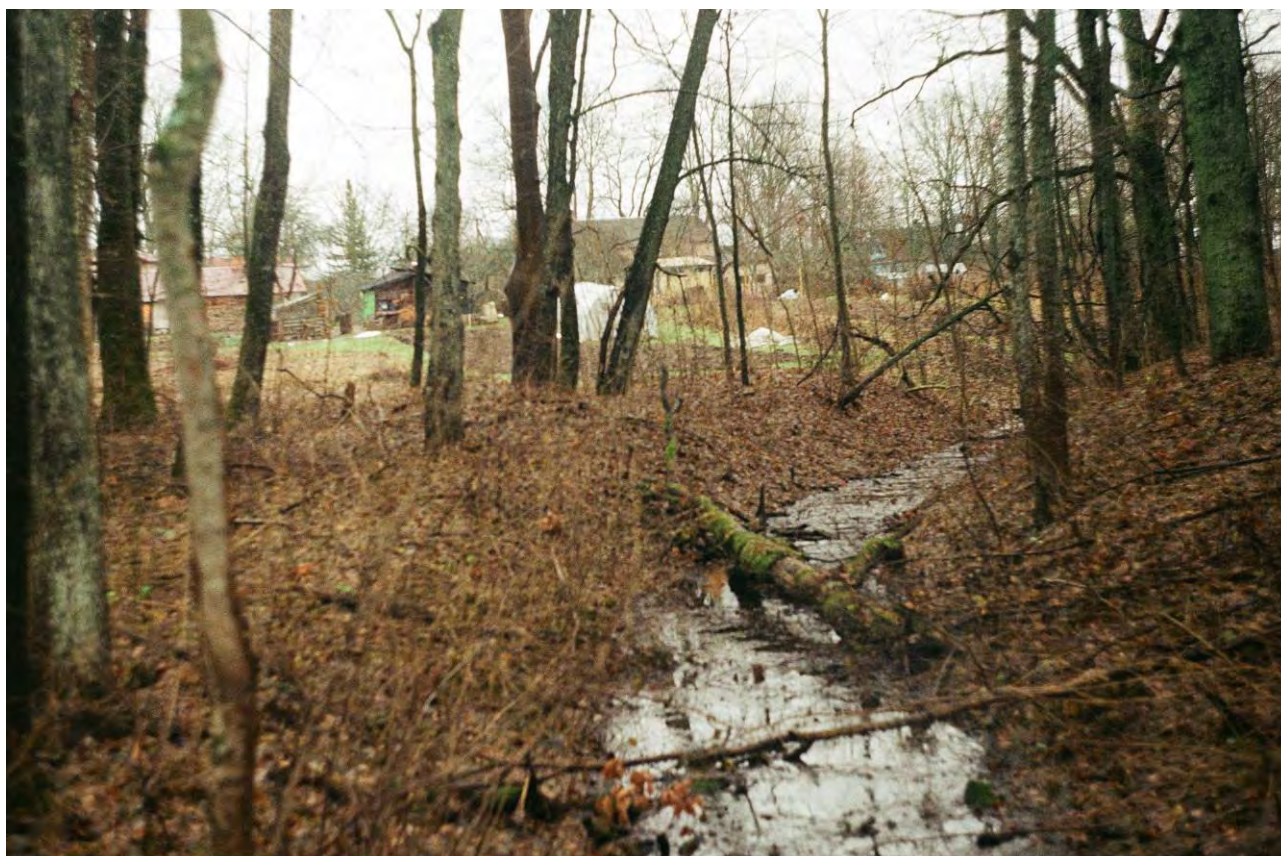
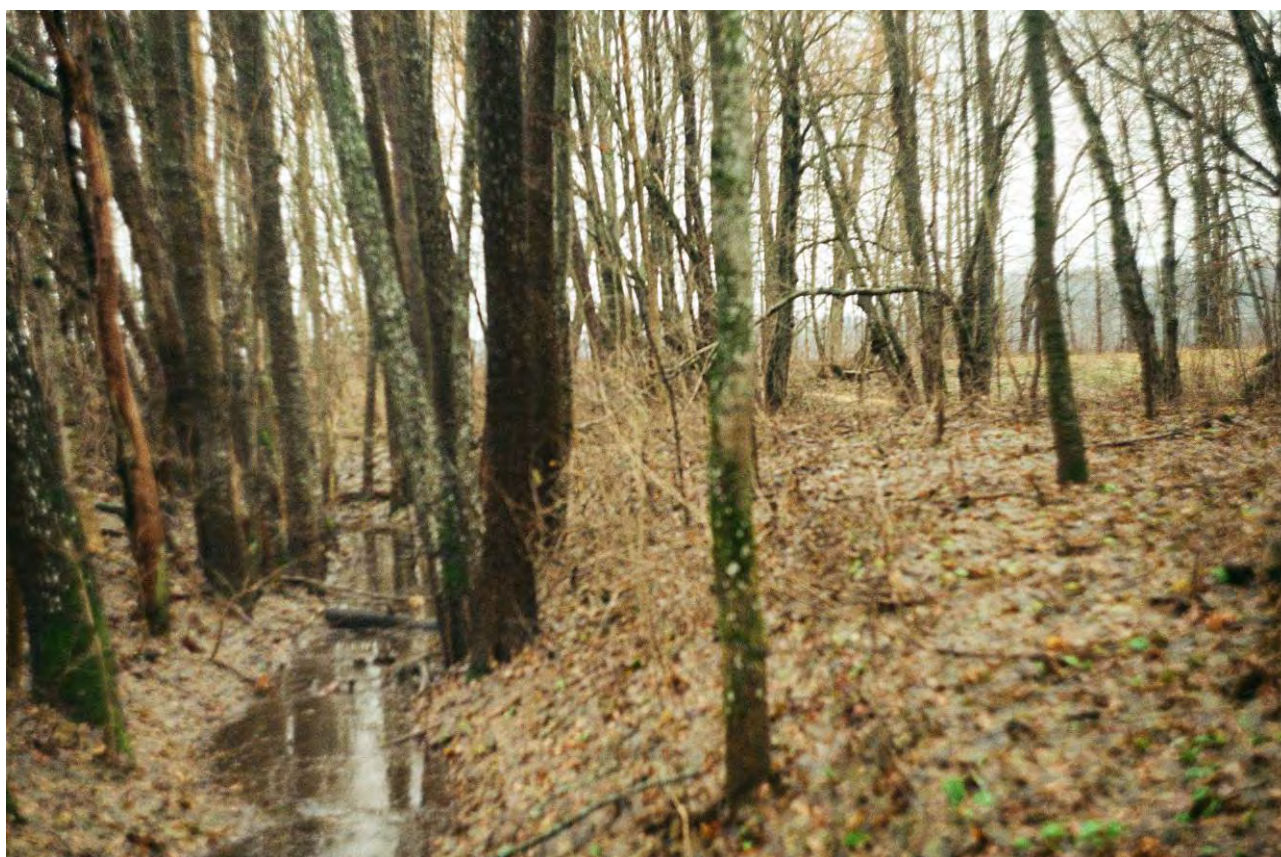
13. un 14. attēls. Parka grāvjos ūdens var plūst tikai ļoti lietainā laikā vai sniegam kūstot, jo tie ir piesērējuši ar lapām, zaru nobirām un gan tikko, gan jau sen nolūzušiem kokiem.
