TEIČU UN KRUSTKALNU DABAS REZERVĀTU HIDROLOĢISKĀ IZPĒTE

(ID Nr. DAP 2016/35)

PĀRSKATS

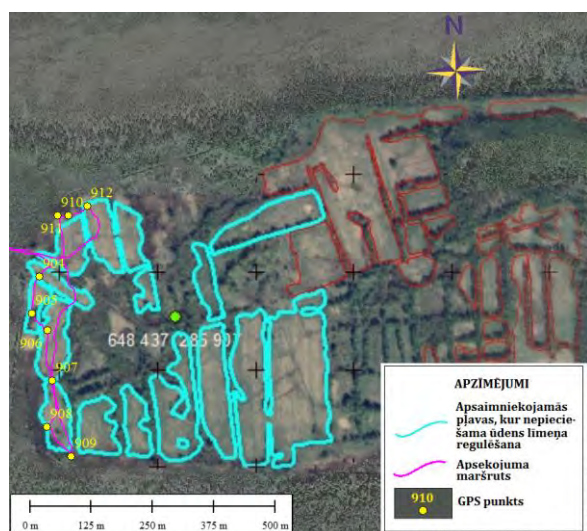
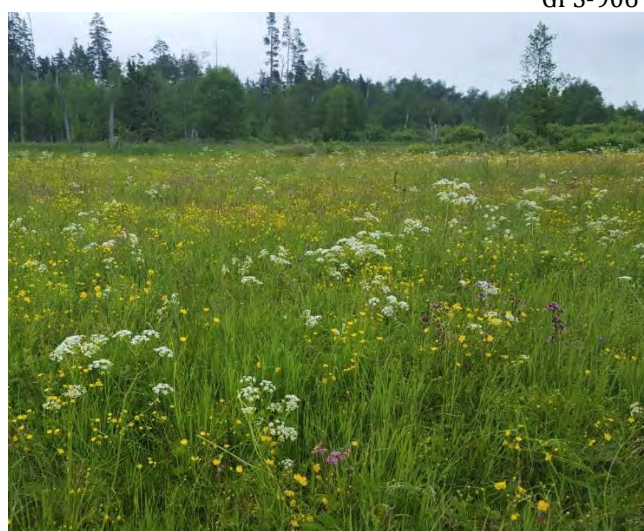
2. ATTĒLS. PĒTĪJUMA OBJEKTS NR.1 – OZOLSALA

Ozolsala ir minerālgrunts pussala, ko norobežo purvainas vietas (augstais purvs, bebraine, purvainš mežs). Pļava botāniski, ornitoloģiski un ainaviski vērtīga. Daļa pļavas atbilst ES nozīmes biotopiem "Mēreni mitras pļavas", daļa "Eitrofas augsto lakstaugu audzes" (Namatēva [1], u.c., 2004). Ozolsalas teritorija ir sagrāvota. 2015. gadā pārinventarizējot šo teritoriju, uzkartēti sekojoši ES īpaši aizsargājami biotopi Latvijā: 6270_3, 6510_2, 6410_4. Konstatēta mikrolieguma suga jumstiņu gladiola *Gladiolus imbricatus*. Botāniski vērtīgākie zālāji ir Ozolsalas rietumu galā, taču bebru darbības rezultātā šīs biotopu platības samazinās un sākas pārpurvošanās process, par ko liecina pastāvīgs ūdens zālājā un monodominantas grīšļu audzes (dzelzszāle *Carex nigra*) veidošanās (DAP. Tehniskā specifikācija, 2016).

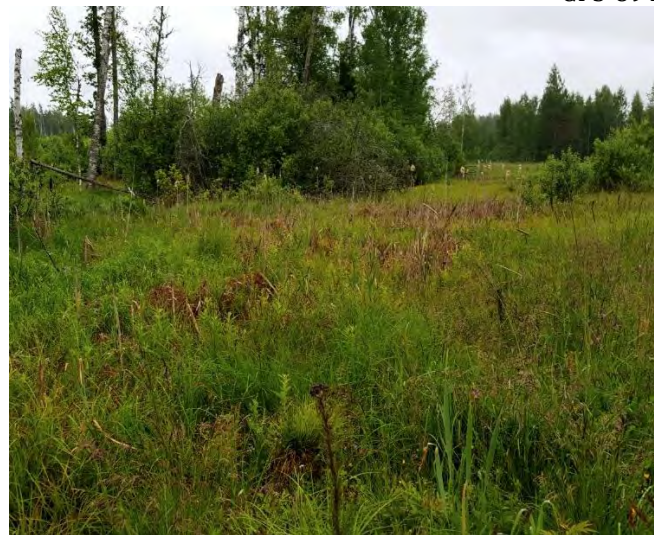
3. ATTĒLS. PĒTĪJUMA OBJEKTS NR.2 – MEDŅURIESTI

Medņurietu pļava botāniski un ainaviski vērtīga. Lielākā daļa no tās teritorijas atbilst ES nozīmes biotopam "Sugām bagāta atmatu pļava" (DAP, DDPS „Ozols”, 2016; Namatēva [1], u.c., 2004). Zālājs tieši robežojas ar kontūrgrāvi, ko šobrīd apdzīvo bebris. To darbības dēļ grāvī visa gada griezumā ir paaugstināts ūdens līmenis, kā rezultātā zālāja zemākajās vietās ir sākusies pārpurvošanās, uz ko norāda ne tikai pastāvīgi pārplūdusi teritorija, bet arī iezīmes veģetācijā: vilkvālīte *Typha latifolia*, purvpaparde *Thelypteris palustris*, parastā cirve-

ne *Alisma plantago-aquatica*, parastā smailzarīte *Calliergonella cuspidata*. 2015. gadā pārinventarizējot šo zālāju, konstatēti 3 ES īpaši aizsargājamie zālāju biotopi: 6270_3, 6450_1, 6410_4.

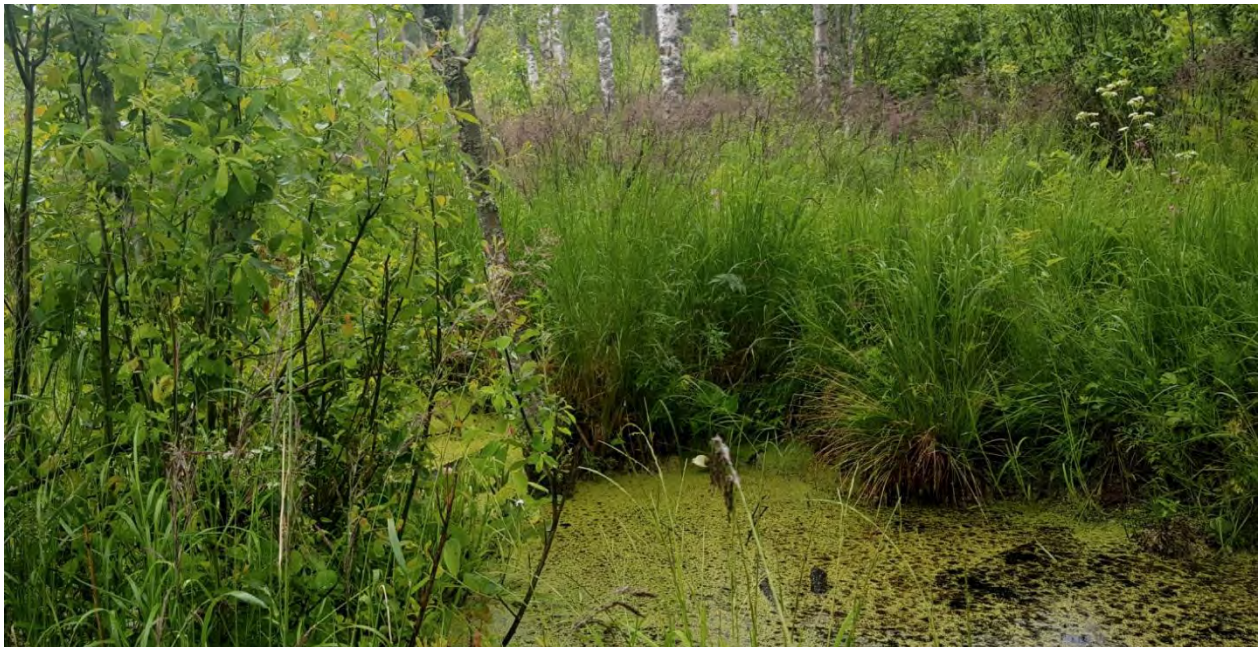
15. ATTĒLS. NEKOPTS MELIORĀCIJAS GRĀVIS, KURĀ IR STĀVOŠS ŪDENS

Pacēluma austrumu malā virszemes ūdeņu noteci būtiski apgrūtinā patreizējais meliorācijas sistēmu bēdīgais stāvoklis. Iemesls tam ir tas, ka šeit esošās drenāžas sistēmas ilgu laiku nav koptas, kā rezultātā ūdens caurplūde ir apgrūtināta, bet atsevišķos grāvjos tā ir pat bloķēta pilnībā (skat 15. att.).

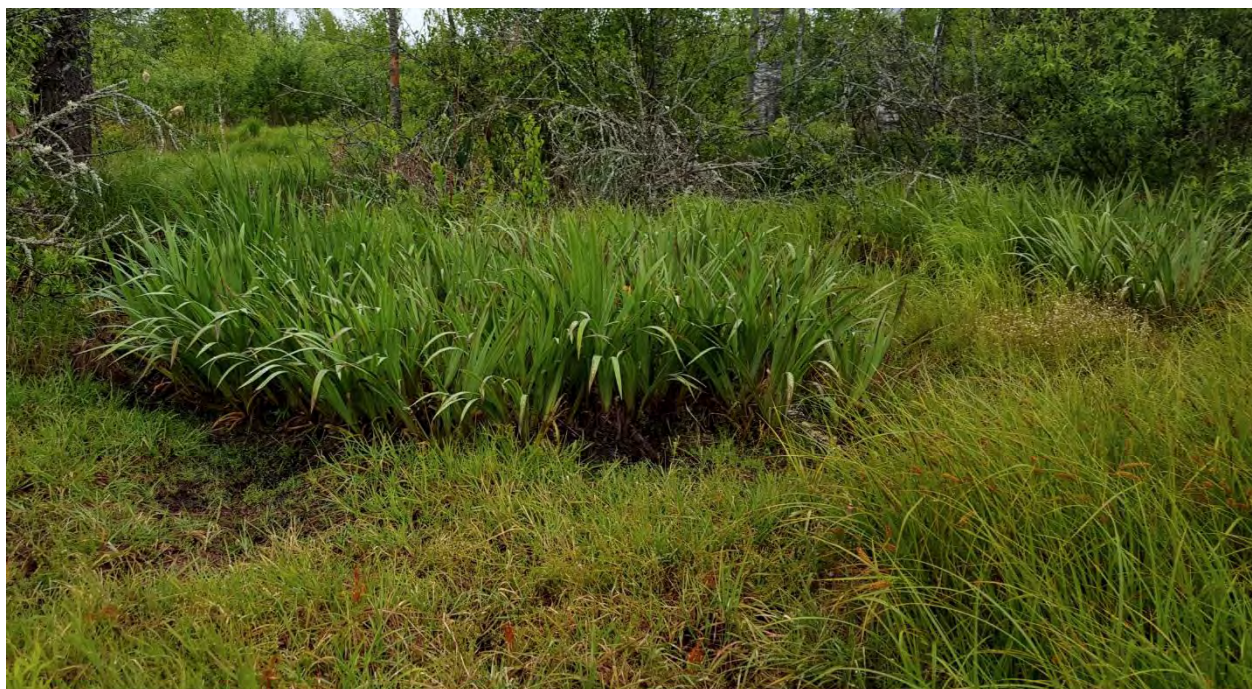
17. ATTĒLS. TEIČU REZERVĀTA MEDŅURIESTU PĻAVAS PĀRPURVOŠANĀS GAR MELIORĀCIJAS GRĀVI

Rezultējošā virszemes notece ir vērsta dienvidu virzienā uz Muižupi, kas ir Jaunislienas kreisā krasta pieteka. Savukārt Jaunisliena tālāk ietek Islienas upē, bet pa to drenējamie ūdeņi nonāk Aiviekstē. Reljefa līdzenajās vietās, un it sevišķi ieplakās, virszemes notece lokālā mērogā var nesakrist ar galveno ūdeņu plūsmas virzienu, jo to būtiski ietekmē meliorācijas sistēmas, un šo sistēmu faktiskais stāvoklis. Aizaugot virszemes ūdenstecēm, vai arī bebru darbības dēļ, meliorācijas sistēmas tiek nosprostotas, tajās uzkrājas ūdens, ūdensteču krasta zonā veidojas uzpludinājums, kā rezultātā sākas teritorijas pārpurvošanās. Šāda situācija vērojama arī Medņuriestu pļavas rietumu malā, kur botāniski un ainaviski vērtīgo zālāju veģetāciju pakāpeniski sāk nomainīt purviem raksturīgie augi (skat. 17. att.).

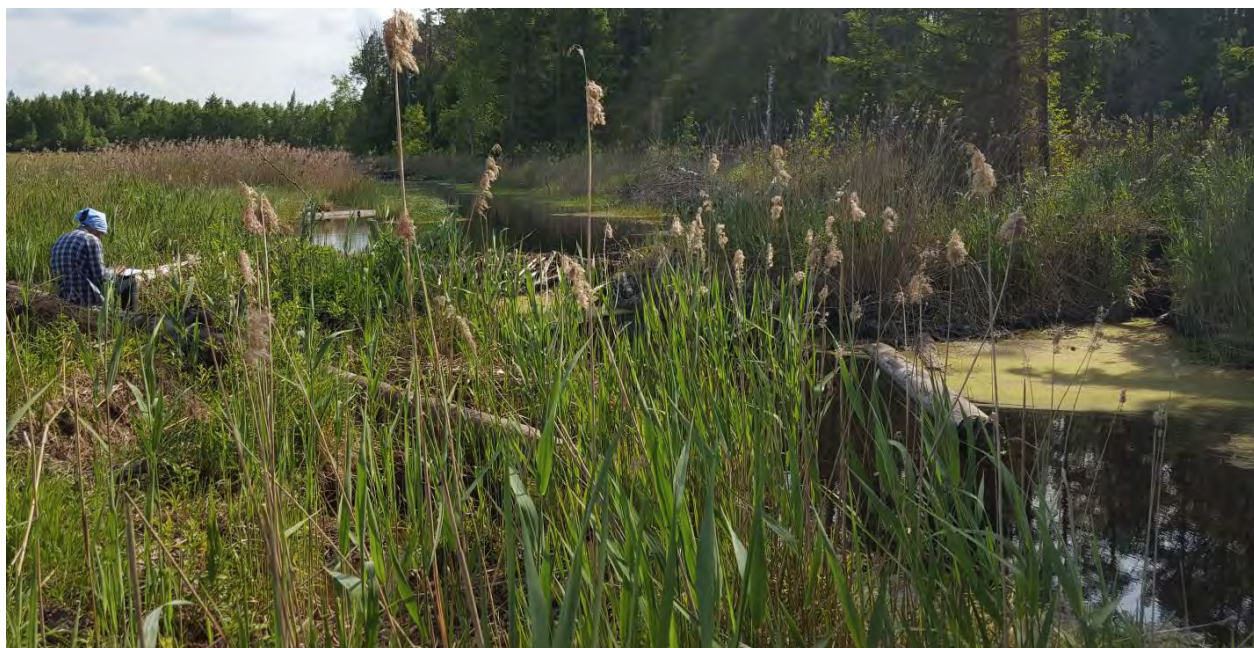
19. ATTĒLS. TEIČU REZERVĀTA PULCENES PĻAVAS BEBRU APPLUDINĀTAIS KONTŪRGRĀVIS

Vislielāko postu zālājiem nodara šeit notiekošā bebru darbība, kuru aktivitāšu rezultātā ūdens līmenis grāvjos ir pacelts līdz maksimālai atzīmei, krasti pārpurvojas un vērtīgos zālāju biotopus nomaina zemajiem purviem un ūdenstilpēm raksturīga veģetācija – niedres, vilkvālītes u.c. (skat. att.).

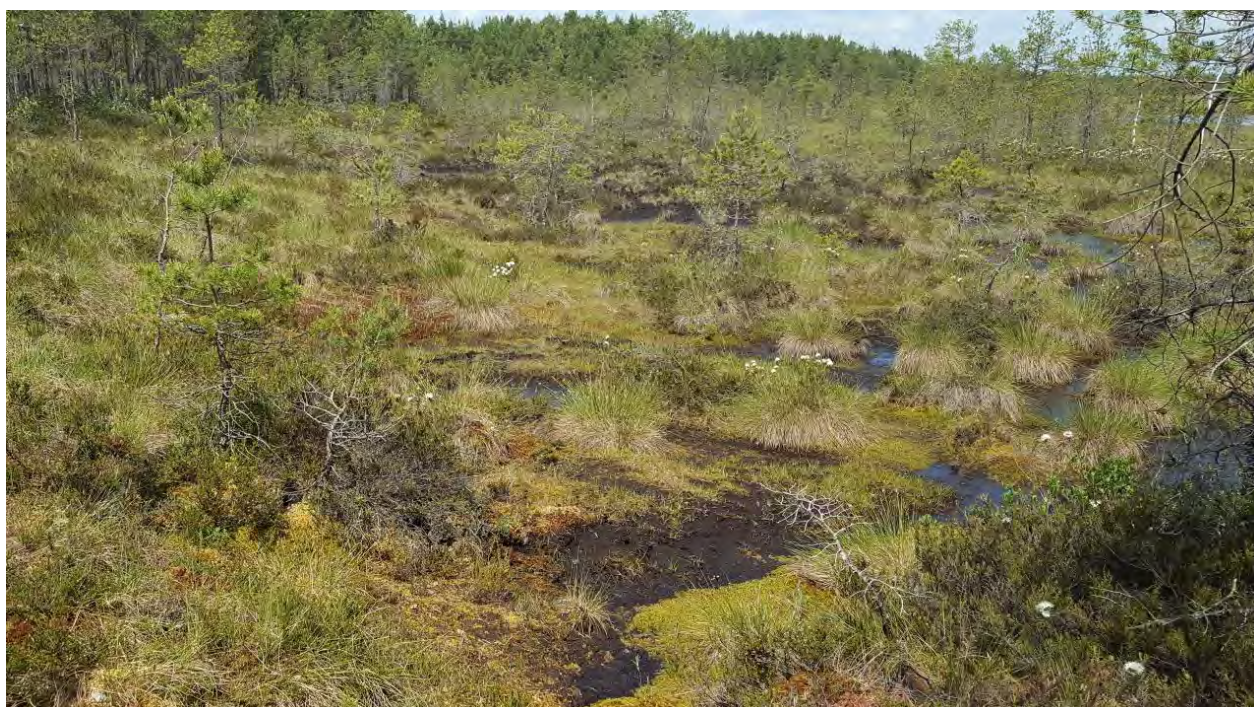
21. ATTĒLS. TEIČU PURVA ŪDEŅU ATSLOGOŠANĀS VABOLES EZERA DIENVIDU KRASTA NOGĀZĒ

Vaboles ezera spoguļa virsmas absolūtā atzīme ir 104,1 m vjl. Ezera dienvidu krasta nogāzē vairākās vietās vērojami gruntsūdens izplūdumi zemes virspusē mitras kūdras un tērcišu veidā, kas nozīmē to, ka dienvidu virzienā esošais Teiču purvs tādā veidā papildina Vaboles ezera ūdens krājumus (skat. 21. att.).

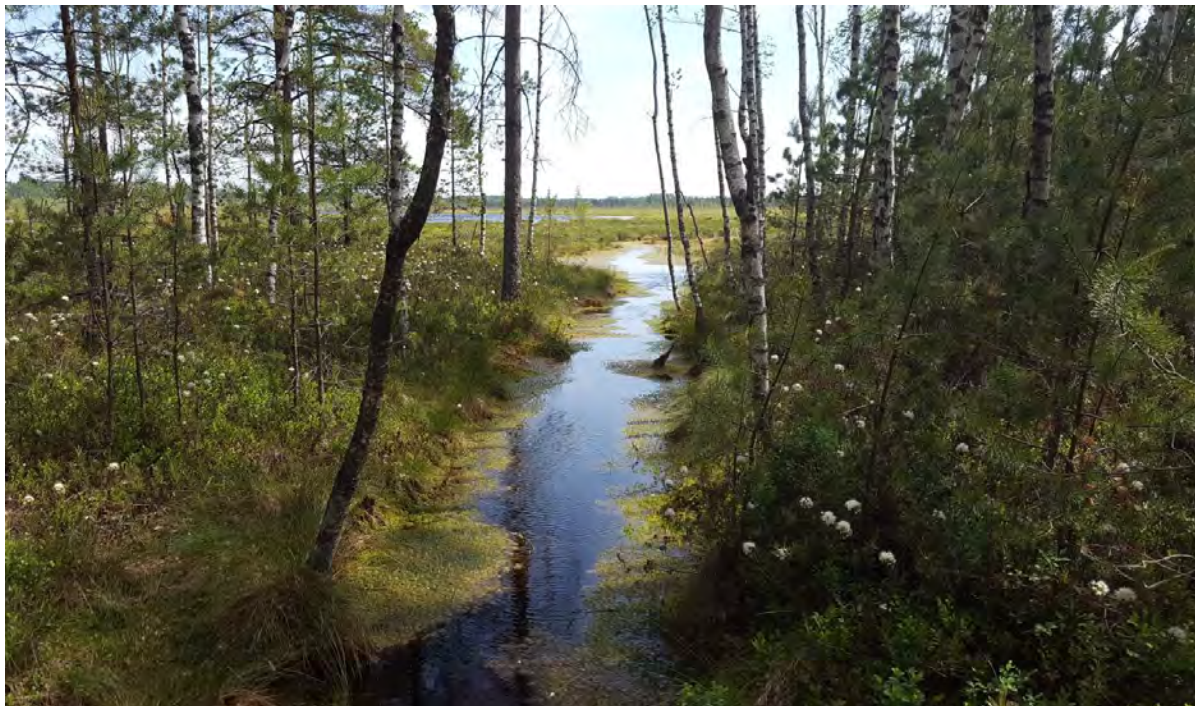
22. ATTĒLS. NO TEIČU PURVA VABOLES EZERA DIENVIDRIETUMU PUSĒ IETEKOŠAIS STRAUTS

Ezera ūdens krājumi tiek papildināti arī tā dienvidrietumu malā, kur ezerā no Teiču purva puses ietek neliels strautiņš (skat. 22. att.). Ezera apsekošanas laikā (15.06.2016.) strautā ūdens bija dzidrs, bez krāsas un mehāniskiem piemaisījumiem.

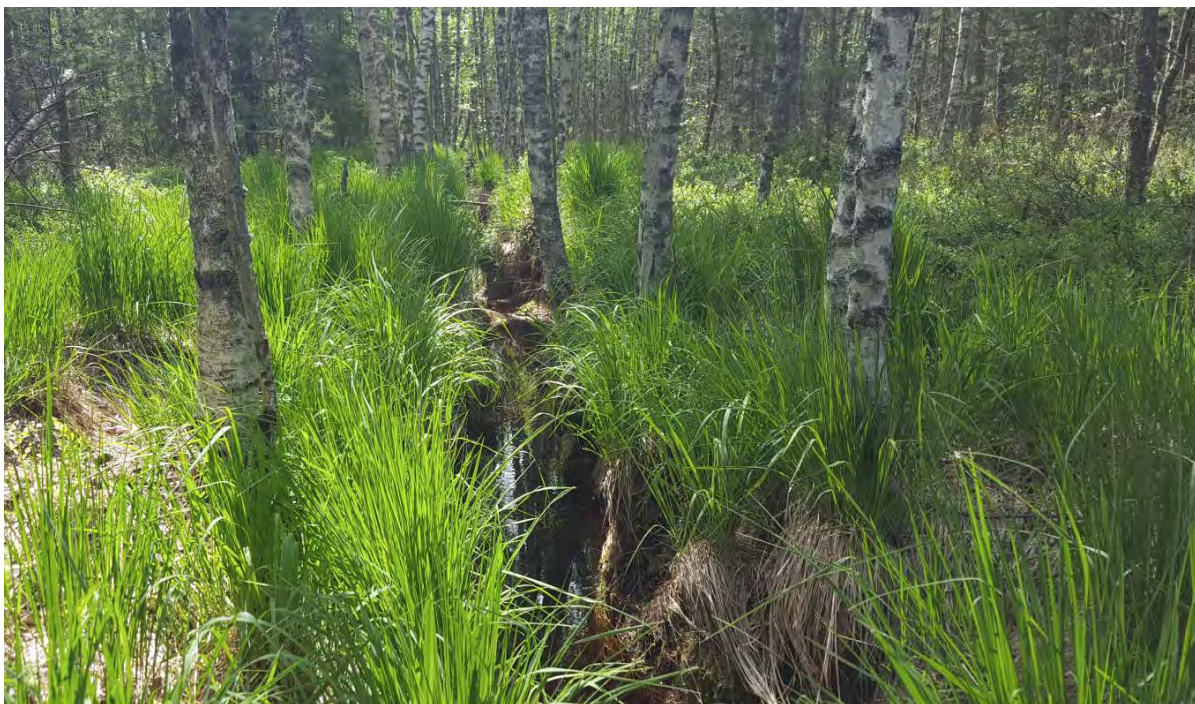
23. ATTĒLS. VABOLES EZERA ZIEMEĻU PUSĒ IZTEKOŠĀ VABOLES UPE

Savukārt ezera ziemeļu pusē no tā iztek līdzīga izmēra ūdenstece un tā ir iepriekš minētā Vaboles upe (skat. 23. att.). Kādreiz no šī ezera tā ziemeļu daļā izplūda vēl viens meliorācijas grāvis, kurš pēc tam degradētu augsto purvu atjaunošanas programmas ietvaros 1999.-2001. gadā tika aizdambēts. Tagad šis grāvis vairs nefunkcionē, ir aizaudzis ar sfagniem un bērziem (skat. foto 25. attēlā). Paši dambji jau ir daļēji sadalījušies un ļoti drīz tie integrēsies esošajā vidē pilnībā un nebūs redzami.

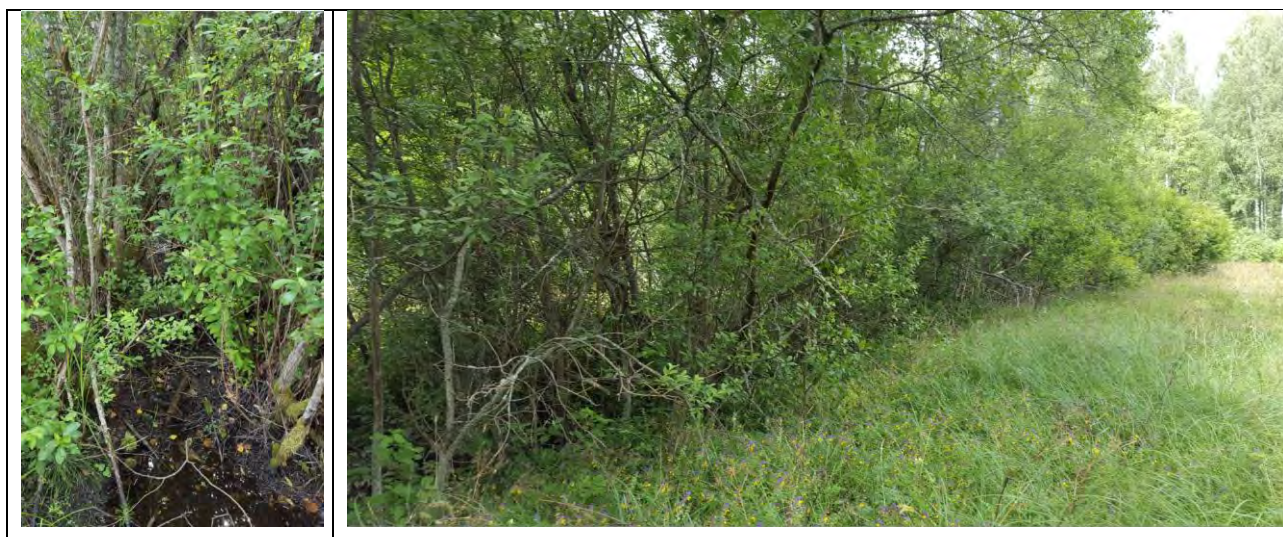
27. ATTĒLS. MEIRĀNU PĻAVAS DRENĒJOŠIE GRĀVJI IR AIZAUGUŠI AR KRŪMIEM UN KOKIEM UN TĀPĒC PAŠLAIK PRAKTISKI NEFUNKCIONĒ

Pašlaik meliorācijas sistēmas ir nekoptas, to gultnes ir aizaugušas ar kokiem un krūmiem. Objekta apsekošanas dienā (22.07.2016.) grāvji lielākoties bija sausi, bet tur, kur vēl bija ūdens, tas bija stāvošs, pelņķu veidā un bez redzamām plūsmas pazīmēm (skat. 27. att.).

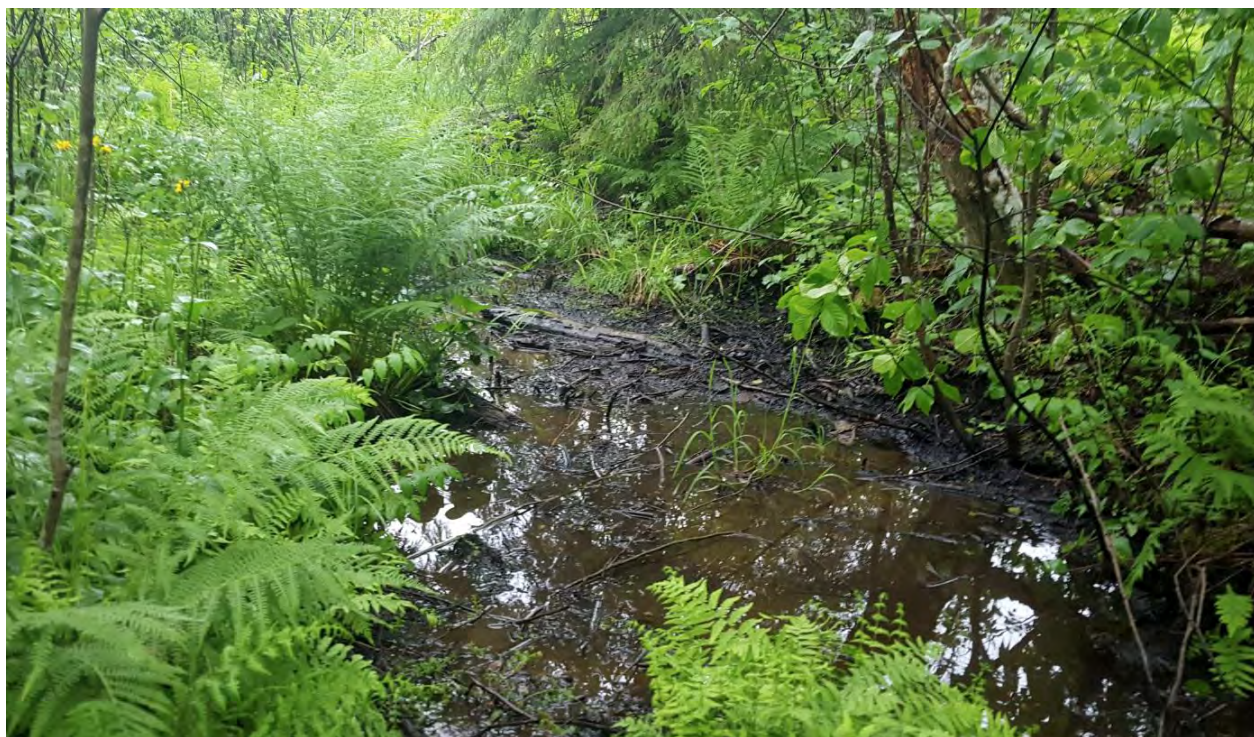
29. ATTĒLS. TRIEKĒĻU PĻAVAS DRENĒJOŠAIS GRĀVIS, PAŠLAIK NEDARBOJAS (GPS-915; 9. ATT.)

Galvenais drenāžas grāvis, kas šķērso zālājus, nedarbojas un ūdens plūsma šajā grāvī apsekošanas dienā (3016.06.16.) netika konstatēta (skat. 29. att.).

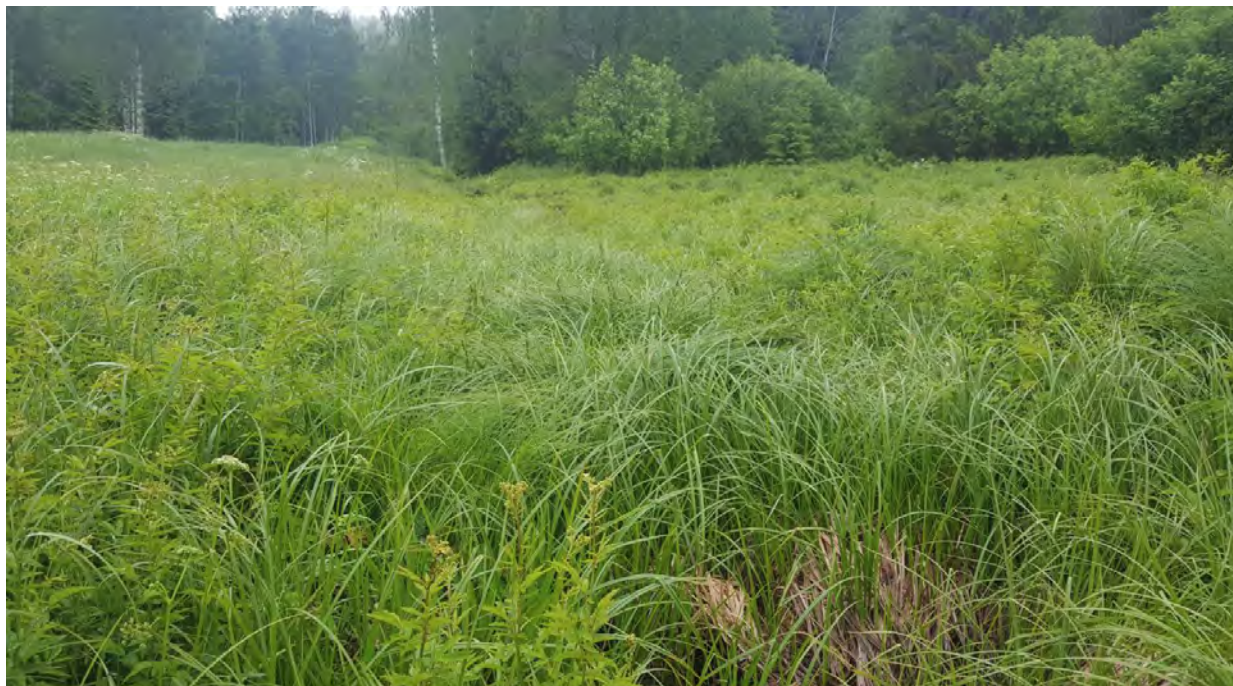
31. ATTĒLS. PURVENIEKU PĻAVU ŠĶĒRSOJOŠAIS GRĀVIS, KURĀ IR APGRŪTINĀTA ŪDENS PLŪSMA

Purvenieku objekta hidroloģisko režīmu galvenokārt nosaka austrumu-rietumu virzienā to šķērsojošais meliorācijas grāvis, ar tā sateces baseinu, kas aptver visu Purvenieku pļavu teritoriju un šo pļavu austrumu malai piegulošo starppauguru ieplaku. Tomēr, sava ietekme (vismaz uz pļavas rietumu malu) acīmredzot ir arī no dienvidu-ziemeļu virzienā aizejošā meliorācijas grāvja ar tā sateces baseinu dienvidos (skat. 32. att.), kurā savukārt ietek Purvenieku pļavu šķērsojošais (drenējošais) grāvis. Pēdējais ir nekopts, tā gultne aizaugusi ar zāli, bet meža zonā arī ar krūmiem un nelieliem kokiem (skat. 31. att.),

Ir svarīgi sekot tam lai otrpus ceļam (rietumu virzienā) grāvja gultne būtu iztīrīta, jo grāvja slīpums šajā posmā ir ļoti mazs (apmēram 20 cm kritums 200 m garā grāvja posmā), un pietiek visniecīgākā šķēršļa grāvī, lai tajā plūsma apstātos. Salīdzinājumam – pirms ceļa grāvja slīpums ir 2 metri ar kritumu uz 100 metriem grāvja. Teorētiski labāka notece (reljefa slīpuma dēļ) varētu notikt pa ziemeļu virzienā aizejošo grāvi, bet tur iespējams, šis grāvis ir bloķēts, jo apmēram 40 m tālāk blakus ceļam ir izveidots neliels karjers un, lai tam piekļūtu ar tehniku, pāri grāvim ir ierīkota pārbrauktuve, iespējams bez caurtekas.
