VIDES MONITORINGS

2013. GADS

**kaļķakmens atradnes "Kūmas" apkārtnē
Saldus novada Novadnieku un Kursīšu pagastā**

Rīga, 2014. gada janvāris

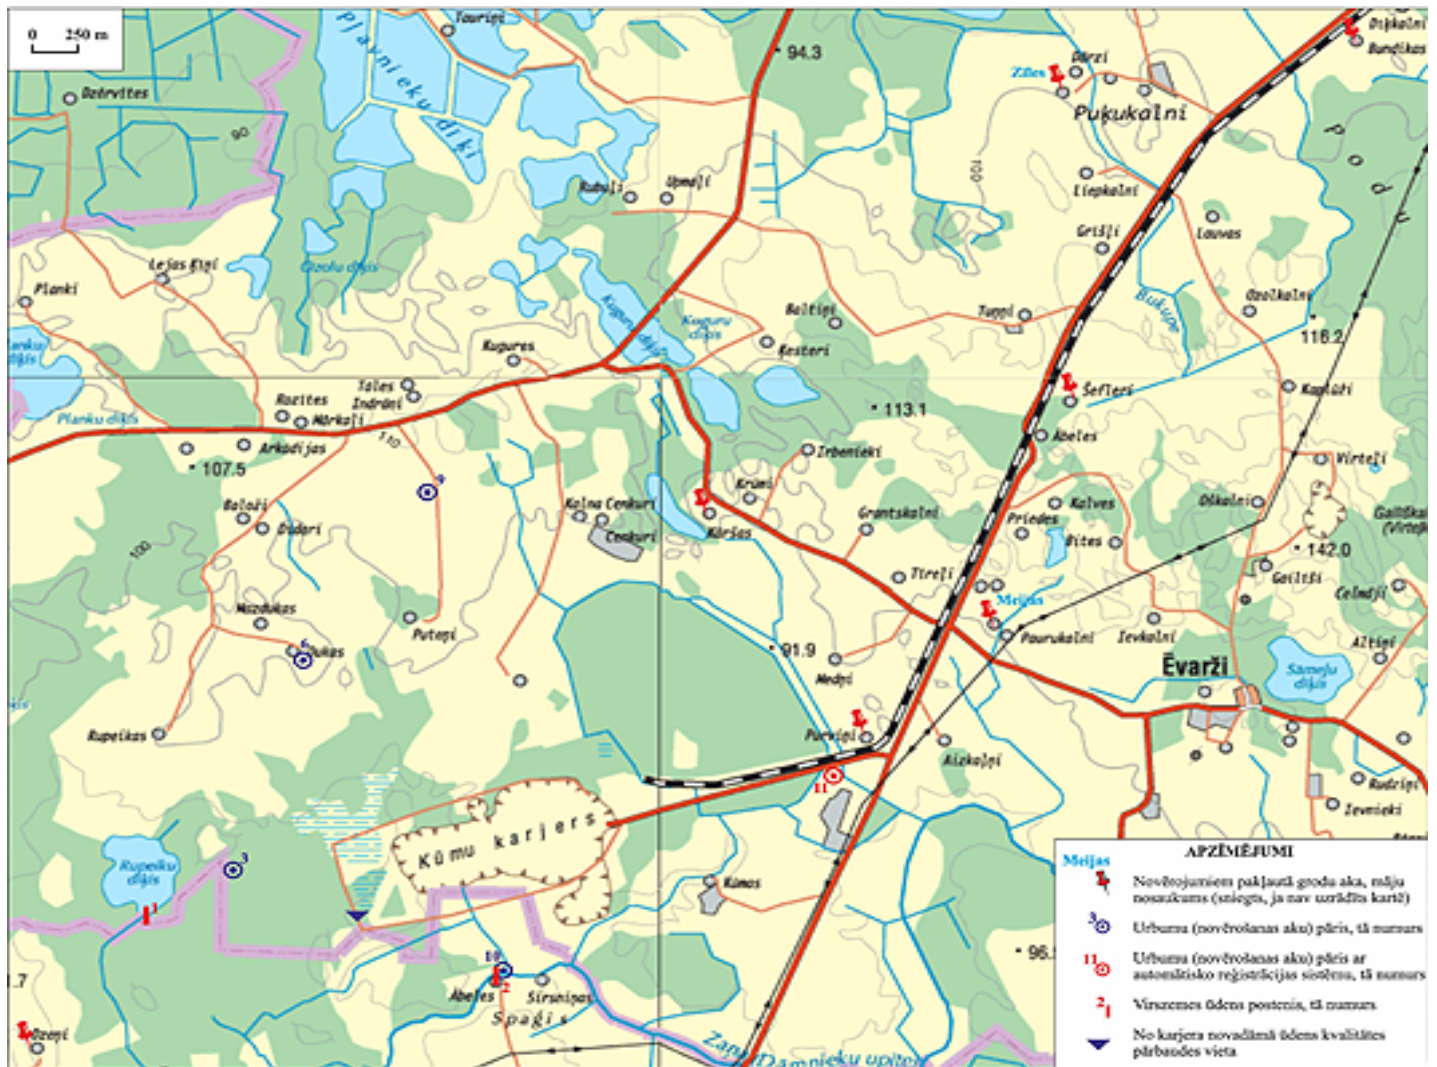
Attēls 2. Faktu materiāla karte

Zemāk sekojošajā tabulā sakārtoti dati par virszemes ūdens līmeni divos posteņos; to izvietojums redzams faktu materiāla kartē (2. attēlā).

Pazemes ūdeņu monitorings iekļauj sevī novērojumus gan gruntsūdens, gan pirmajā spiedienūdeņu horizontā. Gruntsūdens horizonta līmeņa mērījumi veikti kā urbumos (novērošanas akās), tā arī individuālo dzīvojamo māju grodu akās. Mērījumu vietu izvietojumu skatīt 2. attēlā.

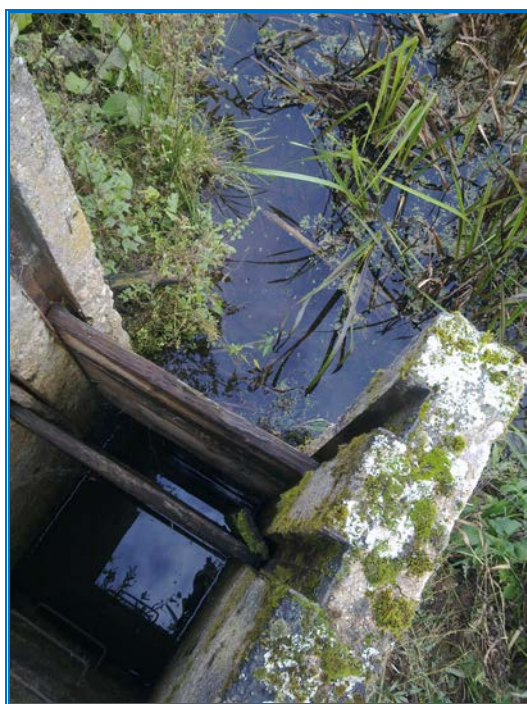
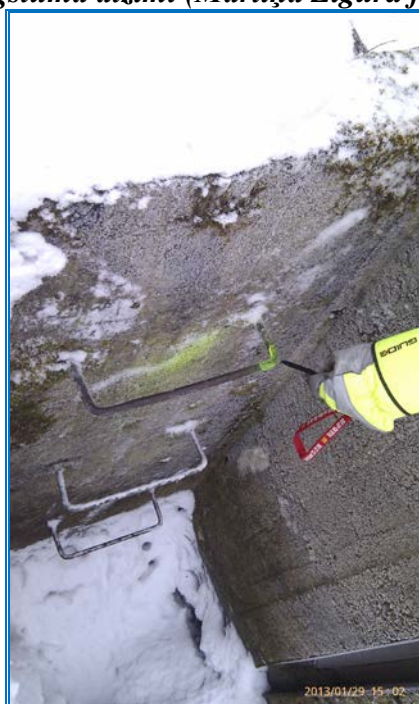
Attēls 3. Meniķis Rupeiku dīķa dienvidos

a) skats no augšas

b) reperis - vieta ar zināmu absolūtā augstuma atzīmi (Mārtiņa Žīgura foto)

Līdz šim fiksētās virszemes ūdens līmeņa izmaiņas Rupeiku dīķī nepārsniedz 1 metru un neapšaubāmi atrodas dabisko svārstību robežās. Ir jāņem vērā, ka ūdens līmenis dīķī ir maksimāli regulējams, izmantojot koka aizbīdņus meniķī, kas ierīkots dīķa dienvidos (pagājušā gada vasarā un rudenī meniķis bija atvērts, bet novembrī un decembrī – slēgts).

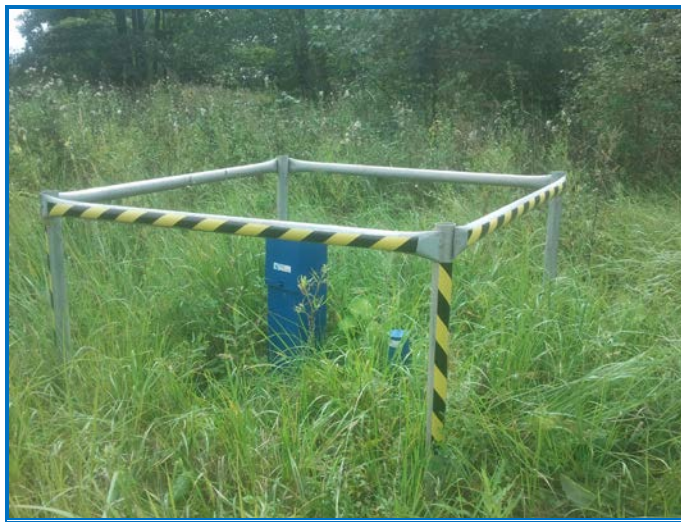
Attēls 4. Novērojumu urbumu pāris Nr. 10 Zaņas upes ielejā (Anitas Baueres foto)

Karjeram „Kūmas” piegulošajā teritorijā (pēc iespējas tuvāk karjeram) 2012. gadā ierīkoti 5 urbumi pāri; katrā no tiem viens no urbumiem (A) ir aprīkots ar 63/55 mm diametra polivinilhlorīda (turpmāk – PVC) cauruli un sieta filtra kolonnu, un ir ierīkots kvartāra nogulumos (gruntsūdens horizontā). Savukārt, otrs urbums (B) sastāv no 88/80 mm diametra PVC caurules un perforēta filtra, kas ierīkots pamatiežos (augšējā perma Naujoji Akmenes spiedienūdeņu horizontā) [1]. Ierīkoto novērošanas urbumu izvietojums skatāms 2. attēlā, bet to koordinātas un aku atveru absolūtā augstuma atzīmes sniegtas 3. un 4. tabulā.

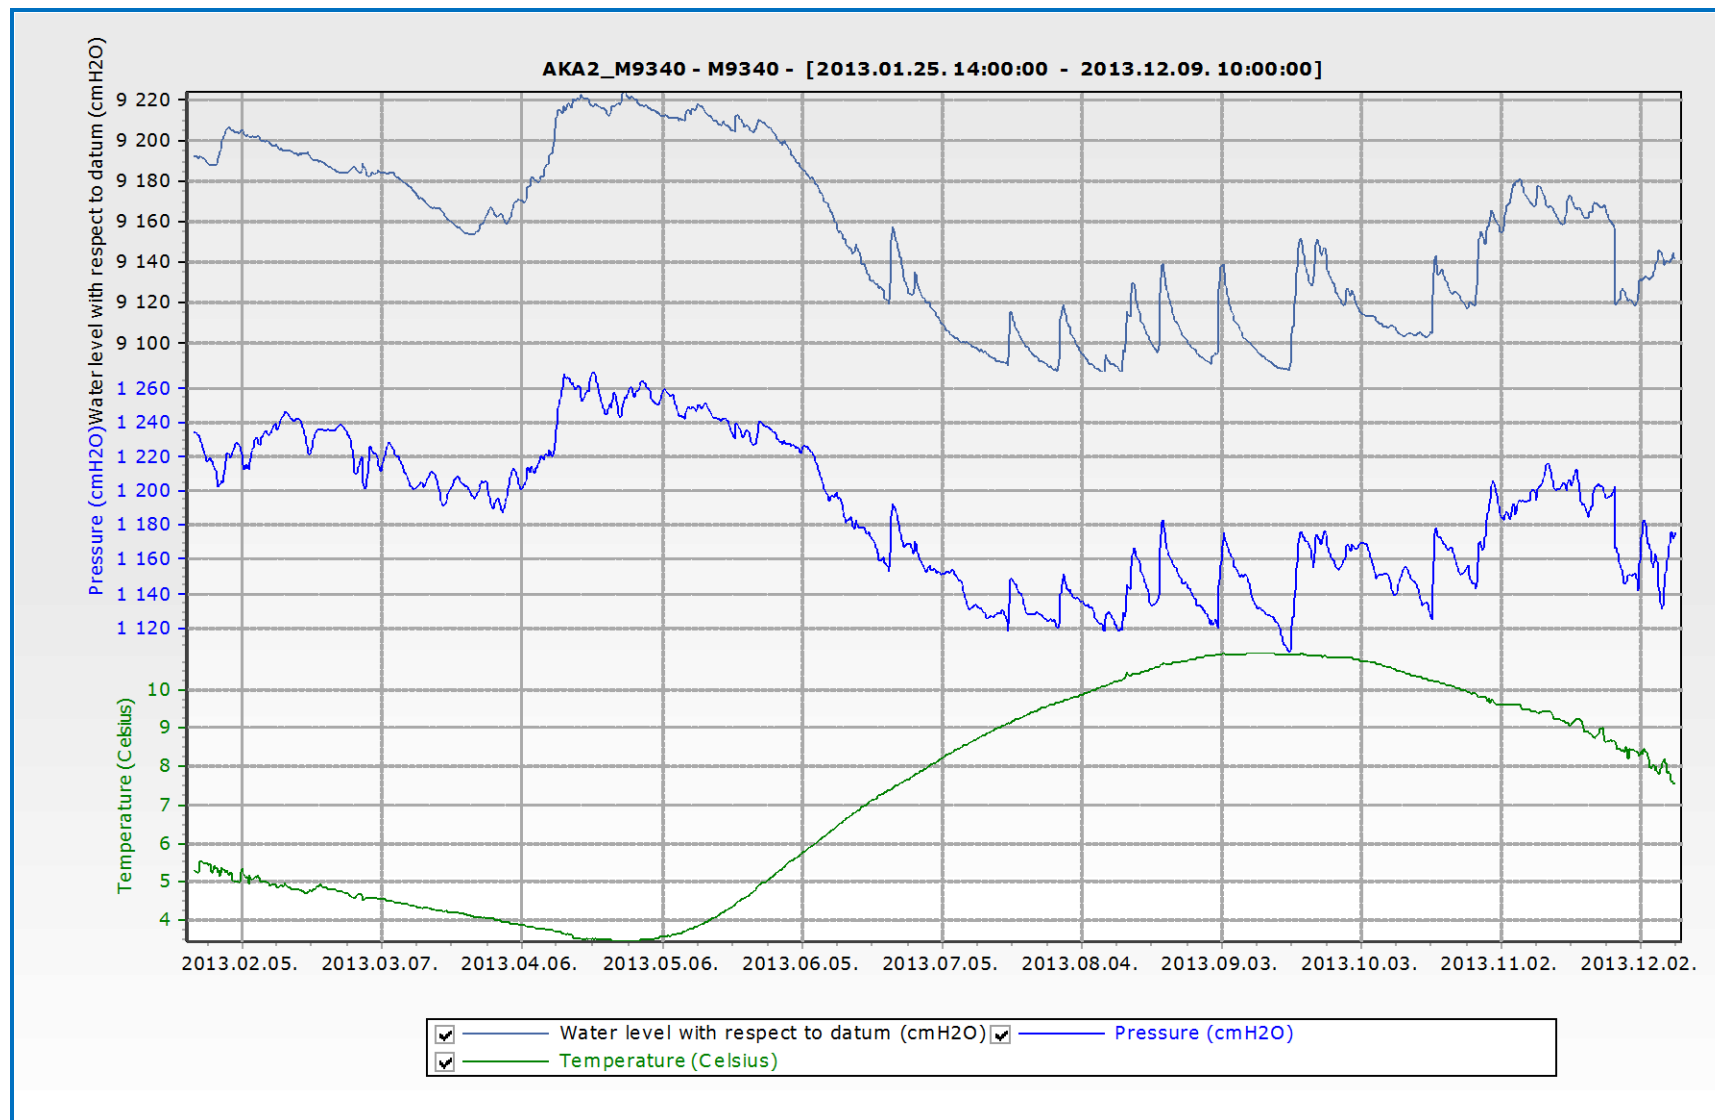
Attēls 5. Gruntsūdens līmenis un temperatūra urbumā 11A (automātiskās līmeņa novērošanas sistēmas dati)

Pamatojoties uz 5. attēlā sniegto automātiski reģistrēto gruntsūdens horizonta līmeņa izmaiņu grafiku, var uzskatīt, ka tas ataino, kaut arī daļēji nosacīti, pilnu gruntsūdens līmeņa galveno izmaiņu gada ciklu. Izdalās pirmspavasara minimums, pavasara maksimums, vasaras – rudens minimums un rudens – ziemas maksimums. Visticamāk, ir novērojama zināma novirze laikā no „klasiskā” grafika (piemēram, pirmspavasara minimums vidēji Latvijā novērojams februārī – marta sākumā, bet konkrētajā gadījumā – marta vidū un beigās).

Viens no urbumu pāriem (Nr. 11) 2012. gada 18. decembrī aprīkots ar automātisko līmeņa mērīšanas sistēmu „Mini Diver” un barometrisko sensoru „Baro Diver”. Ierīkotā sistēma automātiski nolasa spiediena un līmeņa mērījumus ik pēc 4 stundām [1]. Grafiskā veidā līmeņa mērījumu rezultāti redzami 5. un 8. attēlā.

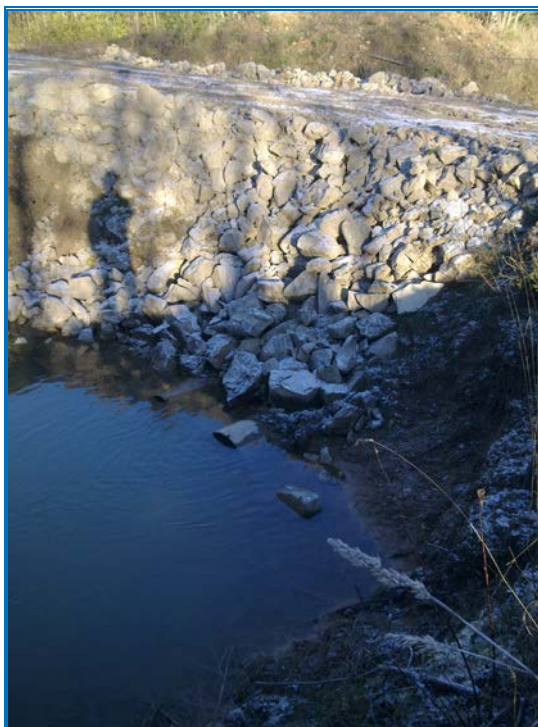
Attēls 10. No karjera novadāmā ūdens paraugu noņemšanas vieta

Bez virszemes un pazemes ūdeņu līmeņu mērījumiem, vides monitorings iekļāva arī no kaļķakmens karjera „Kūmas” novadāmā ūdens kvalitātes pārbaudi. Parauga noņemšanas vietas izvietojums redzams 2. attēlā, bet tās fotogrāfija -10. attēlā.

Atbilstoši Darbu programmai [7], novadāmajā ūdenī noteikts naftas produktu un suspendēto vielu saturs. Naftas produktu saturs analizēts SIA „Vides audits” laboratorijā (valsts akreditācijas numurs LATAK – T- 261), bet suspendēto vielu saturs – SIA „Vides Konsultāciju Birojs” laboratorijā (valsts akreditācijas numurs LATAK – T- 292). Iegūtie rezultāti sakopoti 6. tabulā, bet testēšanas pārskatu kopijas sniegtas 2. pielikumā.
