Dabas aizsardzības
pārvalde

SPECIĀLAIS MONITORINGS “JŪRAS PIEKRASTES BIOTOPI”

Gala atskaite

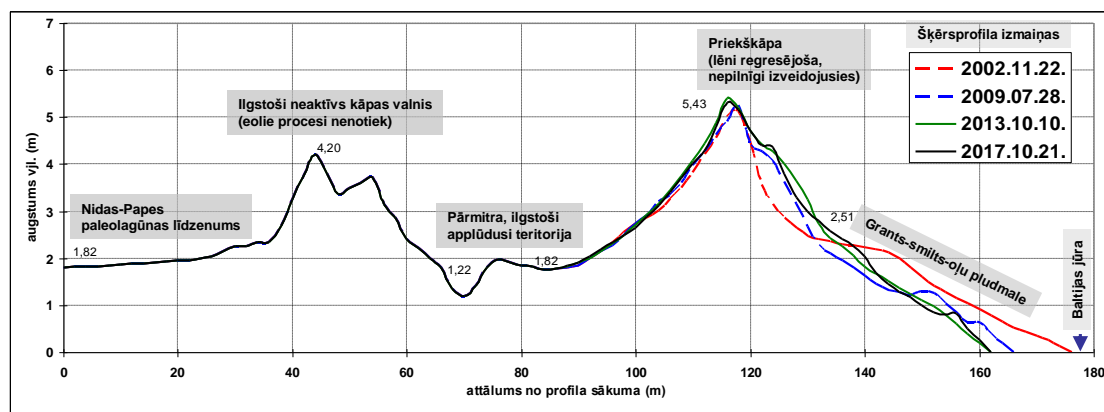
3.1. attēls. Krasta nogāzes virsūdens daļas šķērsprofils Nidas stacionārā.

Domājams, ka monitoringa stacija izvietota senās Litorīnas jūras nērijas paplašinājuma daļā, jo organogēnie lagūnas nogulumu tiešā krasta tuvumā te nav sastopami. Tie konstatēti urbumos, kas atrodas vairāk nekā 100 m attālumā no mūsdienu krasta līnijas, kamēr blakus iecirkņos (200 m uz Z un D no monitoringa stacijas) ilgstošas krasta atkāpšanās rezultātā lagūnu norobežojošā nērija ir pilnībā noskalota un lagūnas nogulumu atsedzas pludmalē.

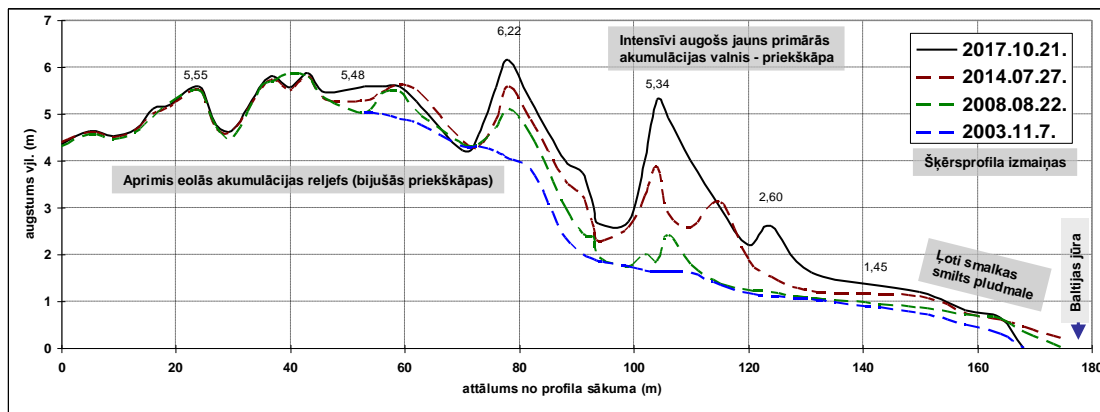
3.3. attēls. Krasta nogāzes virsūdens daļas šķēršprofilis Pērkones stacionārā.

Kā liecina pēdējo 25 gadu nivelēšanas dati, eolās akumulācijas temps profilā ir ap 5 m³/m gadā, turklāt pēdējo 5-8 gadu laikā tas pieaudzis līdz 7-8 m³/m gadā. Neskatoties uz akumulācijas pārsvaru, profilā vairs nenotiek vērā ņemama krasta ievirzīšanās jūrā, kā tas šajā teritorijā notika divdesmitā gadsimta vidū. Stacionārā esošais krasta iecirknis ar garkrasta sanešu plūsmas starpniecību saņem smalkgraudaino sanešu materiālu no erozijas pakļautā Bernātu raga krasta iecirkņa. Nav sagaidāms, ka pārskatāmā nākotnē krasta dinamikas īpatnības varētu būtiski mainīties. Ir iespējams, ka reaģējot uz katastrofālu erozijas epizodi (pirmā kāpas vaļņa pilnīga noskalošana), notiks krasta līnijas ievirzīšanās jūrā un ļoti plašas (80-100 m) pludmales izveidošanās, kas saglabāsies vairākus gadus.

Cieši blakus (uz dienvidiem no šķēršprofila) esošā pieeja jūrai rada izteiktu pārrāvumu priekškāpas valnī un nodrošina pludmales smilšu nonākšanu dziļāk iekšzemē. Teritorijai ir raksturīga samērā augsta antropogēnā slodze – atpūtnieku radītie veģetācijas bojājumi priekškāpas frontālajā un kores daļā (taciņas) stacijas iecirknī ir visai izplatīti. Vēja erozijas intensitāte priekškāpā ir ievērojama, tomēr smiltis tiek pārpūstas lokāli, reljefa izmaiņas ir nebūtiskas un tās kopējais, dziļāk iekšzemē pārpūsto smilšu apjoms, ļoti tālu atpaliek no tā smilšu apjoma, kas akumulējas pludmalē un plašajā jaunākās eolās akumulācijas joslā. Tas nozīmē, ka esošā antropogēno traucējumu intensitāte neapdraud priekškāpas vaļņa stabilitāti un tās ietekme uz kopējo erozijas risku ir galēji nebūtiska.

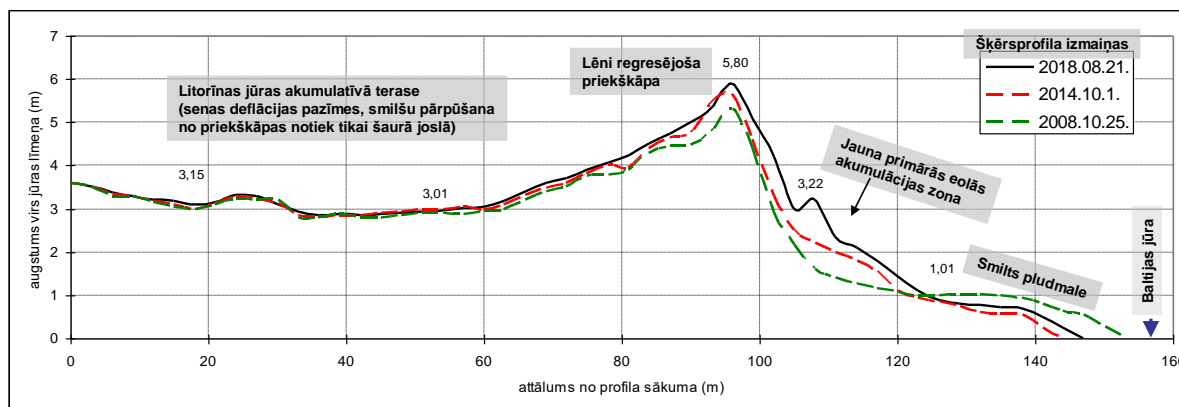
3.4. attēls. Krasta nogāzes virsūdens daļas šķēršprofils Akmensraga stacionārā.

Akmensraga apkaimē pēdējo 11 gadu laikā saglabājas jūras krasta erozijas (noskalošanas) un akumulācijas (nogulumu uzkrāšanās) procesu dinamisks līdzsvars, tomēr ņemot vērā spēcīgu vētru trūkumu pēdējo 5-6 gadu laikā kopējais smalkgraudaino sanešu apjoms šķērsprofilā ir palielinājies (galvenokārt uz eolās akumulācijas rēķina). Pludmales nogulumu apjoma samazināšanās, kas iecirknim bija raksturīga pirms 10 gadiem, vairs nav novērojama. Var uzskatīt, ka krasta šķērsprofils ir stabilizējies. Tomēr, ņemot vērā to, ka iecirknī visu laiku turpinās smalkgraudaino sanešu pārpūšana dziļāk iekšzemē, ilgtermiņā krasta atkāpšanās tendence saglabāsies.

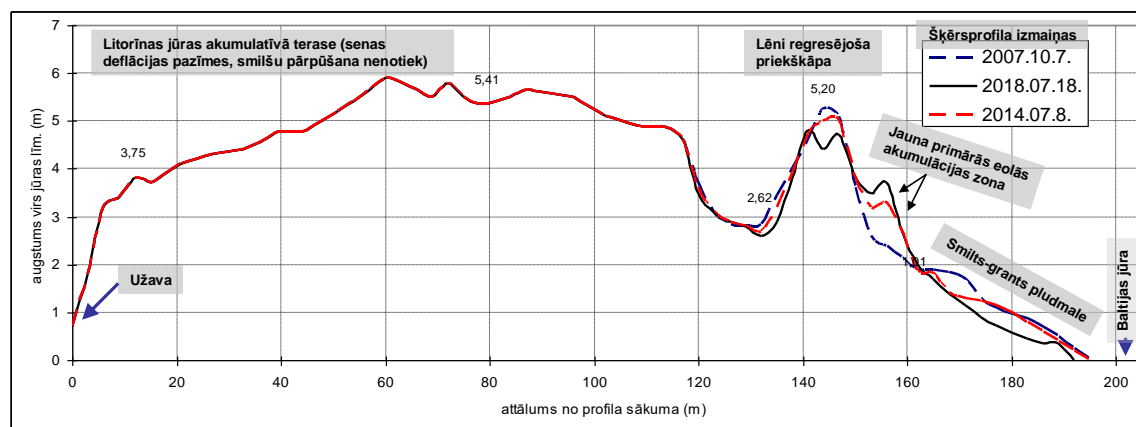
3.6. attēls. Krasta nogāzes virsūdens daļas šķēršprofilis Użavas grīvas stacionārā.

Krasta iecirknim, kuru raksturo monitoringa stacija, pēdējo 25 gadu laikā kopumā ir raksturīgs sanešu apmaiņas līdzsvars ar ļoti nebūtisku akumulācijas pārsvaru. 2018. gada rudenī krasta nogāzē ir izveidojusies līdz šim masīvākā priekškāpa un platākā pludmales joslā, kāda šajā vietā jebkad ir uzmērīta.

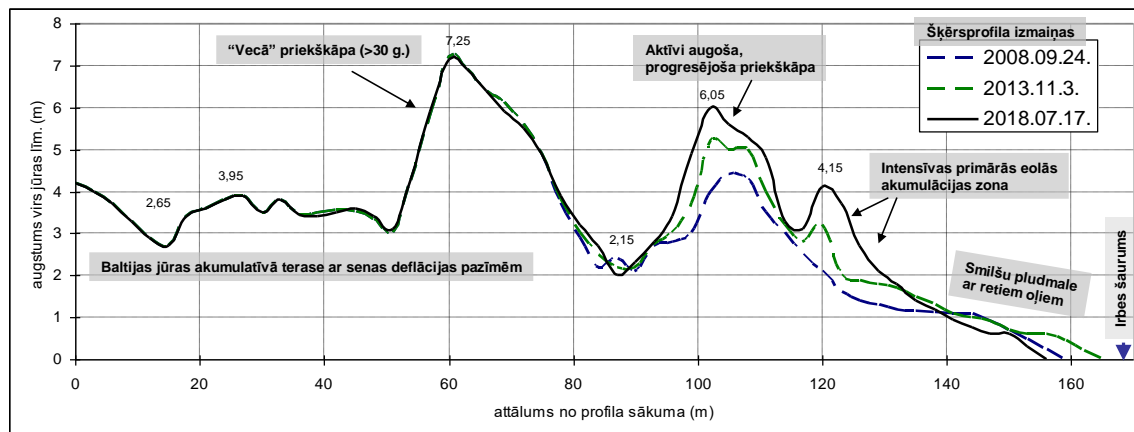
3.7. attēls. Krasta nogāzes virsūdens daļas šķēršprofils Lūžņas stacionārā.

Virspludmales reljefa robežas (aktīvās priekškāpas kores) pārvietošanās jūrup pēdējo 30 gadu laikā notikusi par apmēram 30-50 m. Kā liecina pēdējo 10 gadu nivelēšanas dati, eolās akumulācijas temps profilā ir 2-4 m³/m gadā. Domājams, ka pēdējo 3 gadu laikā akumulācija ir bijusi sevišķi intensīva, sasniedzot 5-6 m³/m gadā. Krasta šķērsprofilā nav konstatējami viļņu erozijas radīti reljefa artefakti. Neraugoties uz izteikto akumulācijas pārsvaru, profilā vairs nenotiek vērā ņemama krasta ievirzīšanās jūrā, kā tas šajā teritorijā notika divdesmitā gadsimta vidū. Stacionārā esošais krasta iecirknis ar garkrasta sanešu plūsmas starpniecību saņem smalkgraudaino sanešu materiālu no erozijai pakļautā Ventspils-Ovišu krasta iecirkņa. Nav sagaidāms, ka pārskatāmā nākotnē krasta dinamikas īpatnības varētu būtiski mainīties. Ir iespējams, ka reaģējot uz katastrofālu erozijas epizodi (pirmā kāpas vaļņa pilnīga noskalošana), notiks krasta līnijas ievirzīšanās jūrā un ļoti plašas (80-100 m) pludmales izveidošanās, kas saglabāsies vairākus gadus.

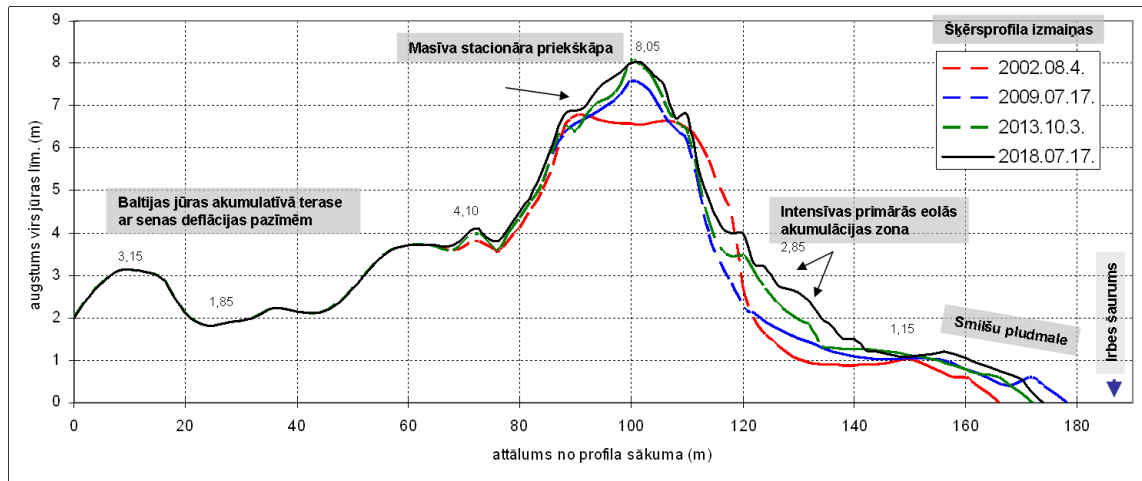
3.8. attēls. Krasta nogāzes virsūdens daļas šķēršprofils Lielirbes stacionārā.

Priekškāpas evolūcija pēc 2005. gada janvāra vētras, kurā tika noskaloti aptuveni $18\text{ m}^3/\text{m}$ smilšu no tās frontālās daļas, liecina, ka šāda apmēra „traucējumu” kompensācija var notikt 8-10 gadu laikā. Pirmsvētras profils šobrīd ir pilnībā atjaunojies, turklāt jauna eolās akumulācijas zona ir uzvirzījusies priekškāpas vaļņa frontālajai daļai, kā rezultātā kopējais smilšu apjoms valnī pārsniedz pirmsvētras apjomu.

Pēdējos 25 gados krasta nogāzes (virspludmales reljefa) virzīšanās ātrums jūrup vērtējams kā vidēji $0,3 - 0,4\text{ m}/\text{gadā}$. Kopējā sanešu akumulācijas intensitāte bezvētru gados ir aptuveni $2\text{ m}^3/\text{m}/\text{gadā}$.

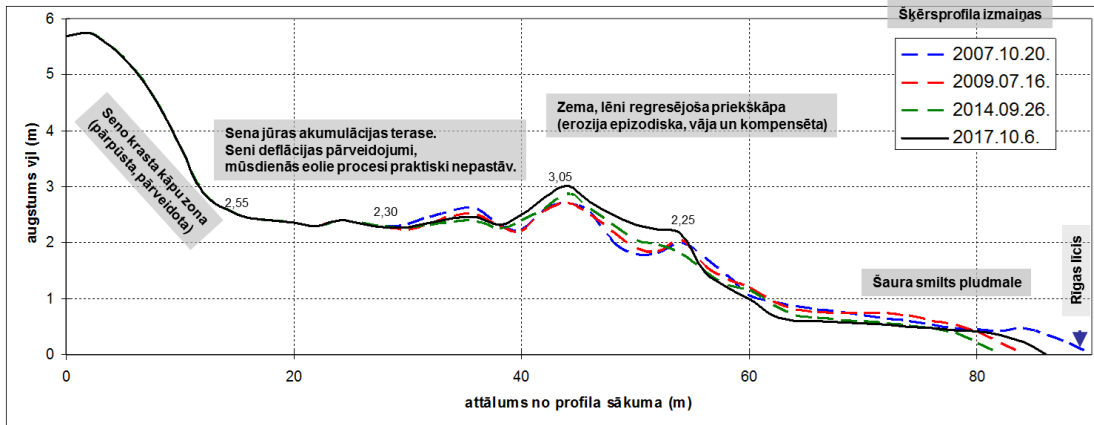
3.9. attēls. Krasta nogāzes virsūdens daļas šķēršprofils Ģipkas stacionārā.

Pēdējie nenozīmīgas erozijas gadījumi bijuši 2014. un 2015. gadā. 2014. gada vētrā no krasta nogāzes augšējās daļās noskaloti aptuveni 3 m³/m smilšu. Krasta nogāze kopumā saglabājas stabila un izmaiņas liecina par samērā lielu sanešu krājumu zemūdens nogāzē (veidojas 3-4 labi attīstīti smilšu zemūdens akumulācijas vāli). Spriežot pēc vēsturiskā kartogrāfiskā materiāla, virspludmales reljefa robežas (pamatkrasta robežas) pārvietošanās iekšzemes virzienā pēdējo 60 gadu laikā notikusi par apmēram 5 m.

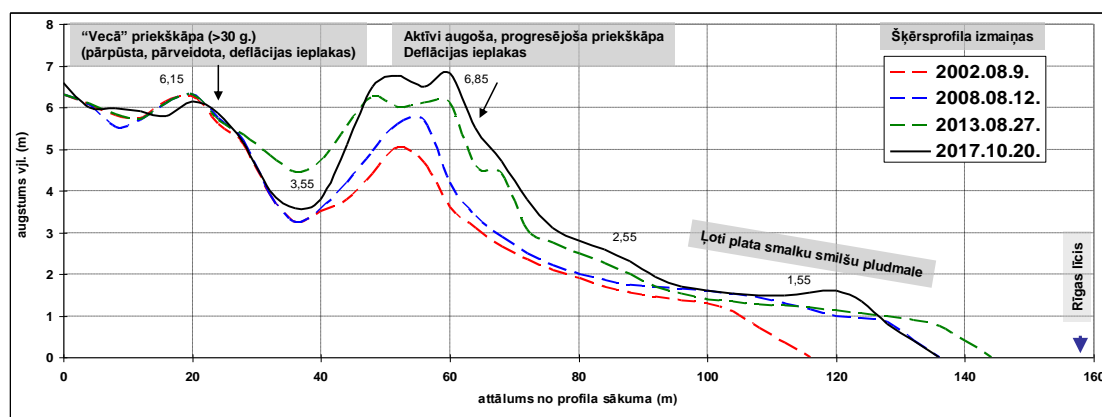
3.12. attēls. Krasta nogāzes virsūdens daļas šķēršņa profils Lilastes stacionārā.

Kopš 2013. gada līdz 2017. gada oktobrim jaunās priekškāpas kopējais apjoms profila griezumā bija pieaudzis par 20 m³/m (5,0 m³/m gadā). Arī starpkāpu ieplakā notiek reljefa pārveidošanās, tomēr tas iespējams pateicoties pludmales apmeklētāju izstaigātajām takām, kas darbojas kā vēja erozijas un sekundārās akumulācijas perēkļi. Sanešu uzkrāšanās zonu izvietojums liecina, ka priekškāpu var uzskatīt par ilgtermiņā progresējošu. Krasta līnijas atkāpšanās pat ļoti nelabvēlīga scenārija gadījumā nav sagaidāma.

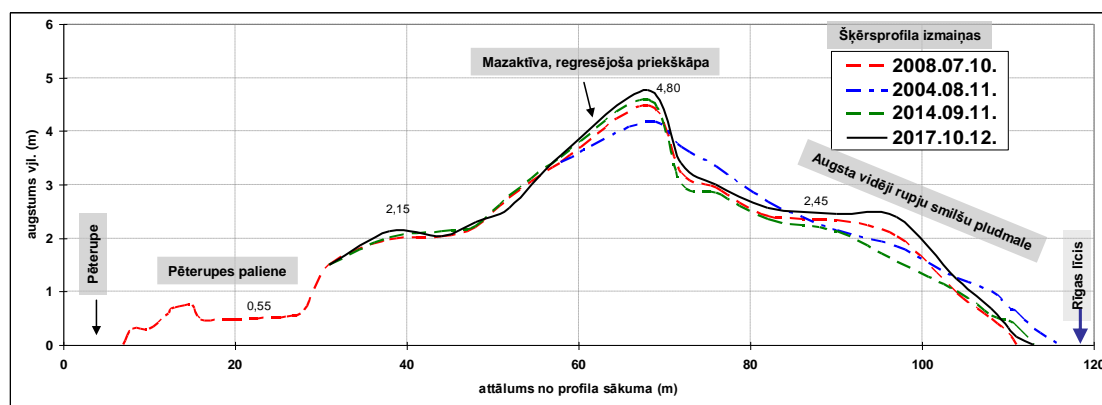
3.13. attēls. Krasta nogāzes virsūdens daļas šķēršprofils Saulkrastu stacionārā.

Laika posmā kopš 2008. gada profila augstākajā daļā augstums pieaudzis vēl par 15-20 cm. Kopējais sanešu materiāla daudzums, kas šajā laika posmā uzkrājies šķērsprofilā ir aptuveni 7 m³/m (0,9 m³/m gadā). Kopumā krasta iecirknī pastāv samērā reta apstākļu kombinācija, kas ievērojami apgrūtina tā tālākās attīstības

prognozēšanu. Atbilstoši nepārprotamajam sanešu materiāla deficītam, krasta iecirkņa orientācijai, lielajai antropogēnajai slodzei un citiem krasta iecirkni raksturojošiem parametriem, erozijai būtu jābūt pārsvarā un ilgtermiņā būtu jānotiek krasta atkāpšanās procesam, tomēr pēdējo 30 gadu laikā tas nav noticis.

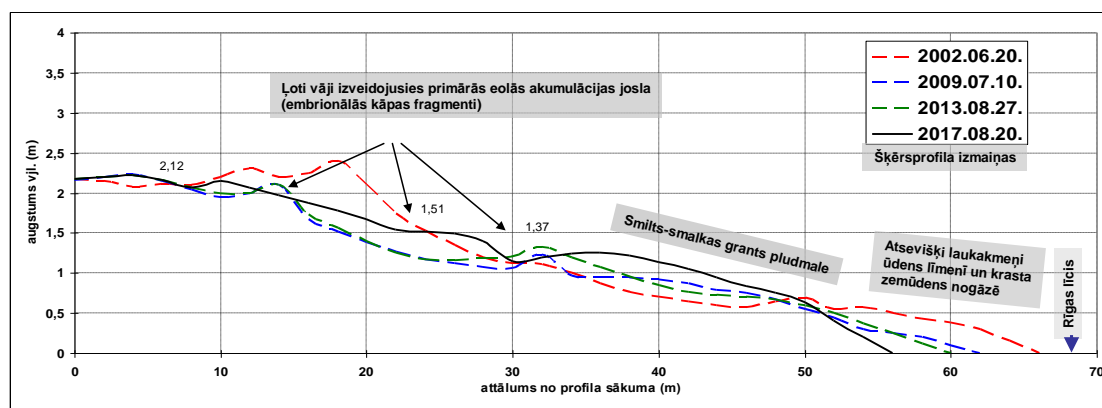
3.14. attēls. Krasta nogāzes virsūdens daļas šķērsprofils Šķīsteru raga stacionārā.

Neskatoties uz stacijā pastāvošiem sanešu deficīta apstākļiem, kopējā krasta procesu intensitāte ir ļoti zema, krasta nogāzes raksturīgo objektu pārvietošanās iekšzemes virzienā notiek ļoti lēni. Vēsturiskā kartogrāfiskā materiāla analīze ļauj novērtēt vidējo krasta atkāpšanās ātrumu kā 0,08 m/gadā. Šādu zemu krasta procesu intensitāti nodrošina augstāk aprakstītie apstākļi, starp kuriem galvenais – lielais laukakmeņu daudzums krasta zemūdens nogāzē.

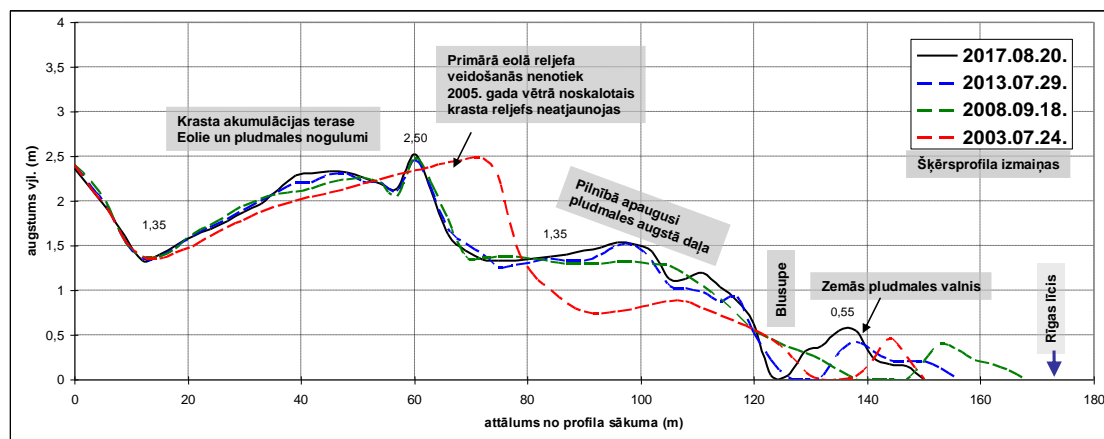
3.15. attēls. Krasta nogāzes virsūdens daļas šķēršprofils Ainažu stacionārā.

Stacijā krasta izmaiņas notiek ļoti lēni, kopumā pēdējo 20 gadu laikā situāciju var raksturot kā dinamisko līdzsvaru. Krasta līnija, reljefa raksturīgākie punkti un profila parametri saglabājas praktiski nemainīgi (izņēmums ir 2005. gada vētra). Nav sagaidāms, ka pārskatāmā nākotnē varētu pastiprināties erozija. Arī antropogēnās ietekmes uz krasta stabilitāti nav būtiskas – deflācijas zonas neveidojas.

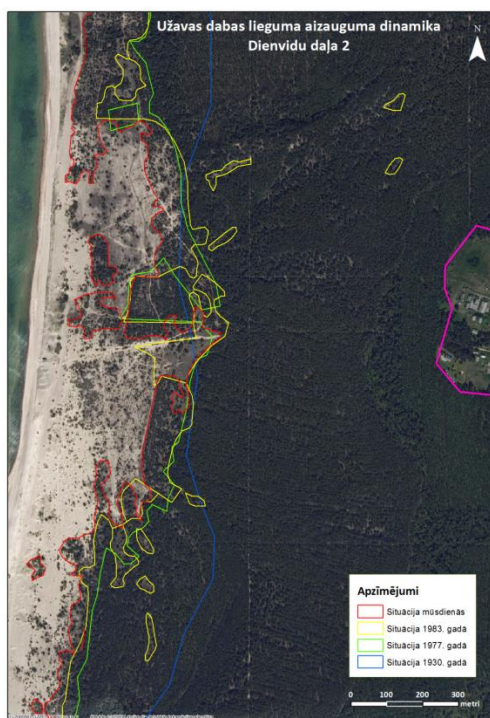
3.17. attēls. Užavas dabas lieguma pelēko kāpu aizauguma dinamika. E. Kondratoviča sagatavota karte (Kondratovičs 2014).

Cits pētījums attiecas uz Užavas pelēkajām kāpām, kurās analizēts ne tikai koku apaugums izmaiņas, bet konstatēts, ka 30-40 gadu laikā pelēkās kāpas augājs var būtiski pārmainīties nobiru, apēnojumā un citu faktoru ietekmē (3.17. attēls).
