**Gaujas nacionālā parka
dabas aizsardzības plāna
precizētā tūrisma infrastruktūra**

atbilstoši VARAM publiskajam iepirkumam „2007. - 2013. gada finanšu plānošanas perioda Ierobežotas atlases 3.5.1.3. aktivitātes „Infrastruktūras izveide *Natura 2000* teritorijās” intensīvi apmeklētu *Natura 2000* teritoriju ar tūrisma attīstības potenciālu precizētajā sarakstā iekļauto teritoriju dabas aizsardzības plānu kartogrāfiskā materiāla precizēšana aktivitātes ieviešanas paātrināšanai”
Līguma Nr: 47/70.05., 02.11.2011.

2011.gada decembris

Gaujas Nacionālais parks

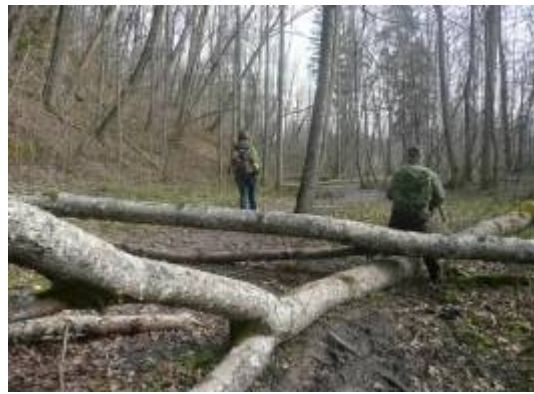
2.attēls. Pēc vējainas dienas pār taku sakritušie koki ir jānovāc malā, lai netraucētu iešanu.

Tūrisma infrastruktūras inventarizācija veikta 2004. gadā (1.tabula). Tajā iekļautas dažādos laikos veidotas kāpnes, laipas, soli un citi infrastruktūras elementi (1.,3.,4. attēls). Tā kā takas izvietotas dažāda slīpuma nogāzēs, kuras sedz bioloģiski vērtīgi nogāžu un gravu meži un to pakājē, kur pavasaros nereti ir jūtama palu ūdeņu ietekme, tad infrastruktūras elementi salīdzinoši bieži tiek dabisku procesu rezultātā (vējš, pali) bojāti (2.attēls).

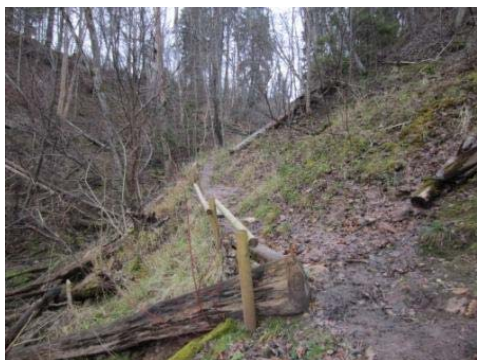
15.attēls Taka pār zemes noslīdeni

Taka bijusi labiekārtota, bet laika gaitā infrastruktūra daļēji nolietojusies (15.attēls). Pat dzelzsbetona kāpšļi takai (16.attēls), kas ved Ainavu kraujā, palikuši bez grunts aizpildījuma un sašķiebušies.

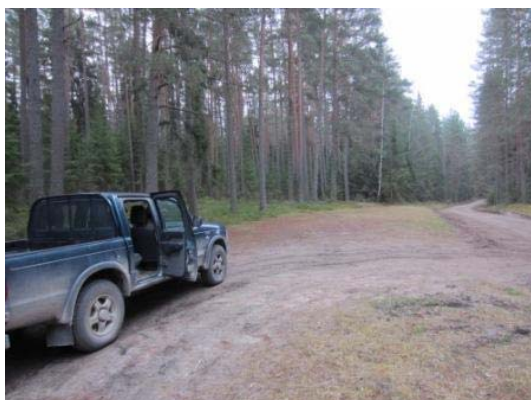
29. attēls Nelabiekārtots stāvlaukums

Metimnes (Vaidavas) pilskalna apkārtnē pirms vairākiem gadiem veikta takas labiekārtošana, kas galvenokārt bijusi vērsta uz šķilu kāpņu izveidošanu un informatīvo zīmju izlikšanu. Stāvlaukums nav labiekārtots (29.attēls).
